TRIBUNALE DI MASSA CARRARA

N. 31/2022 R.F.

PERIZIA DI STIMA

*DEL VALORE MOBILIARE DEI BENI APPRESI ALLA MASSA ATTIVA DEL
FALLIMENTO*

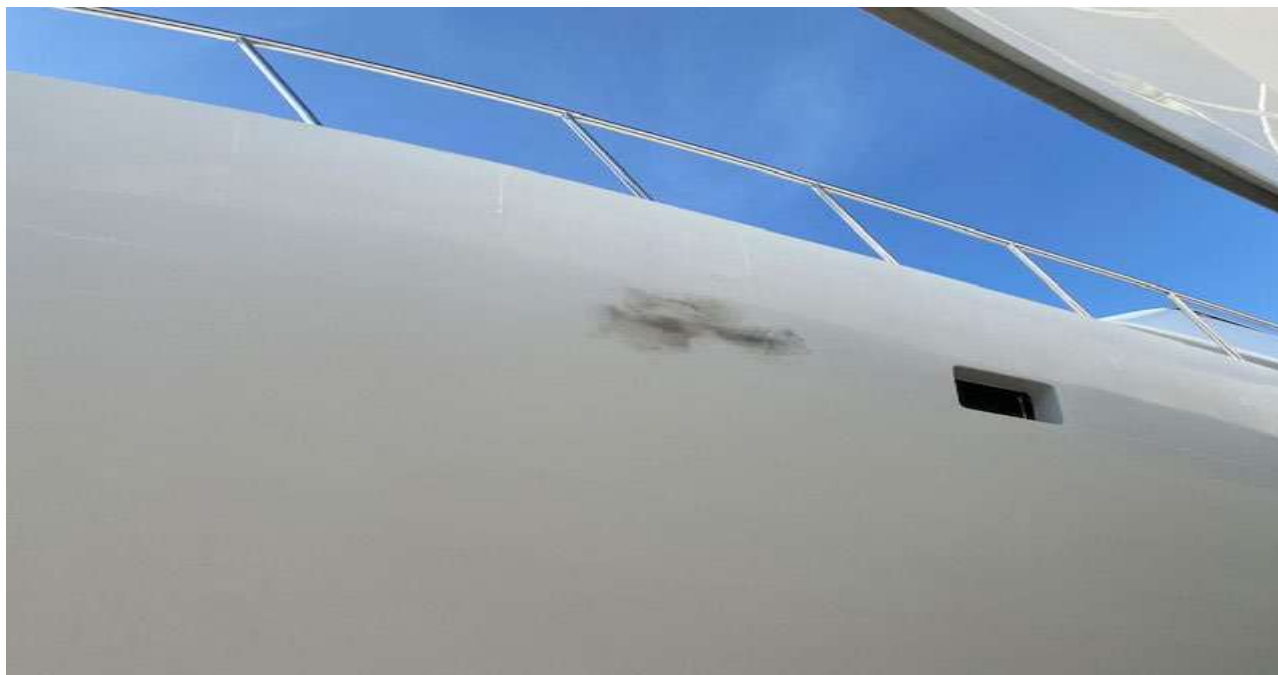
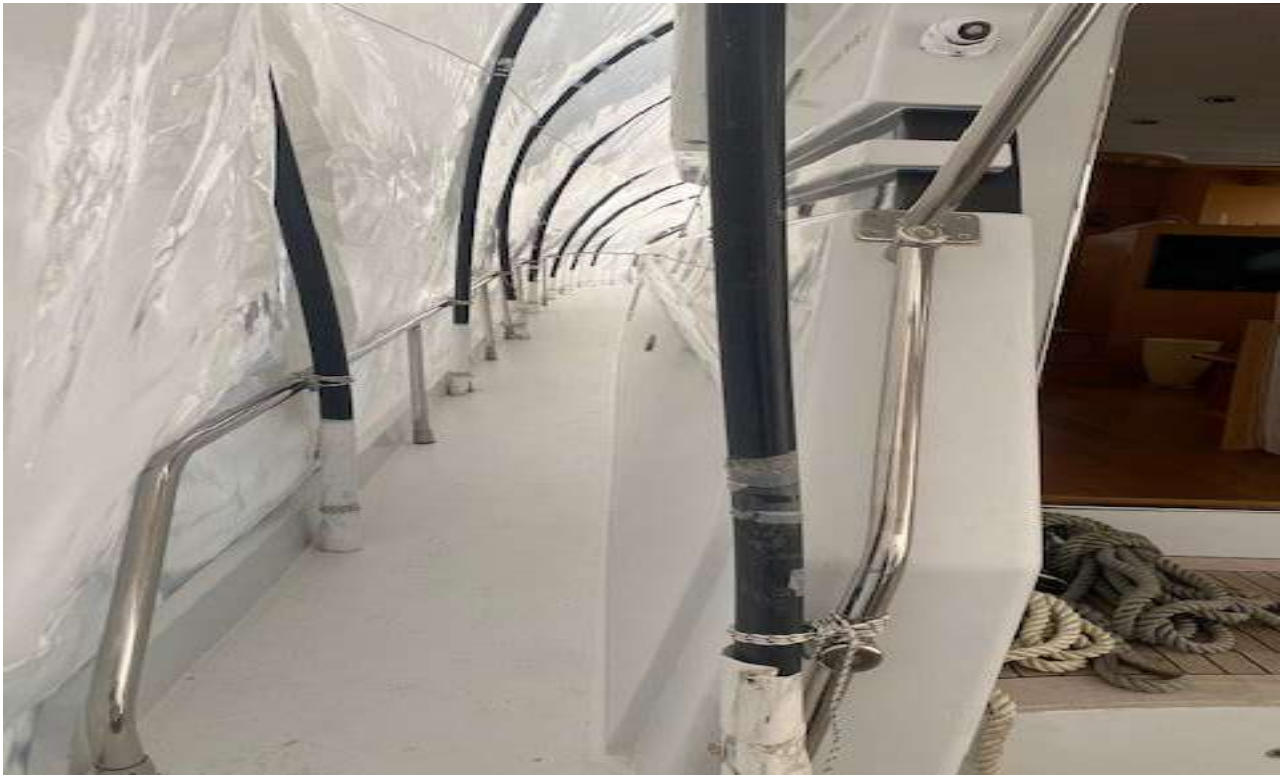
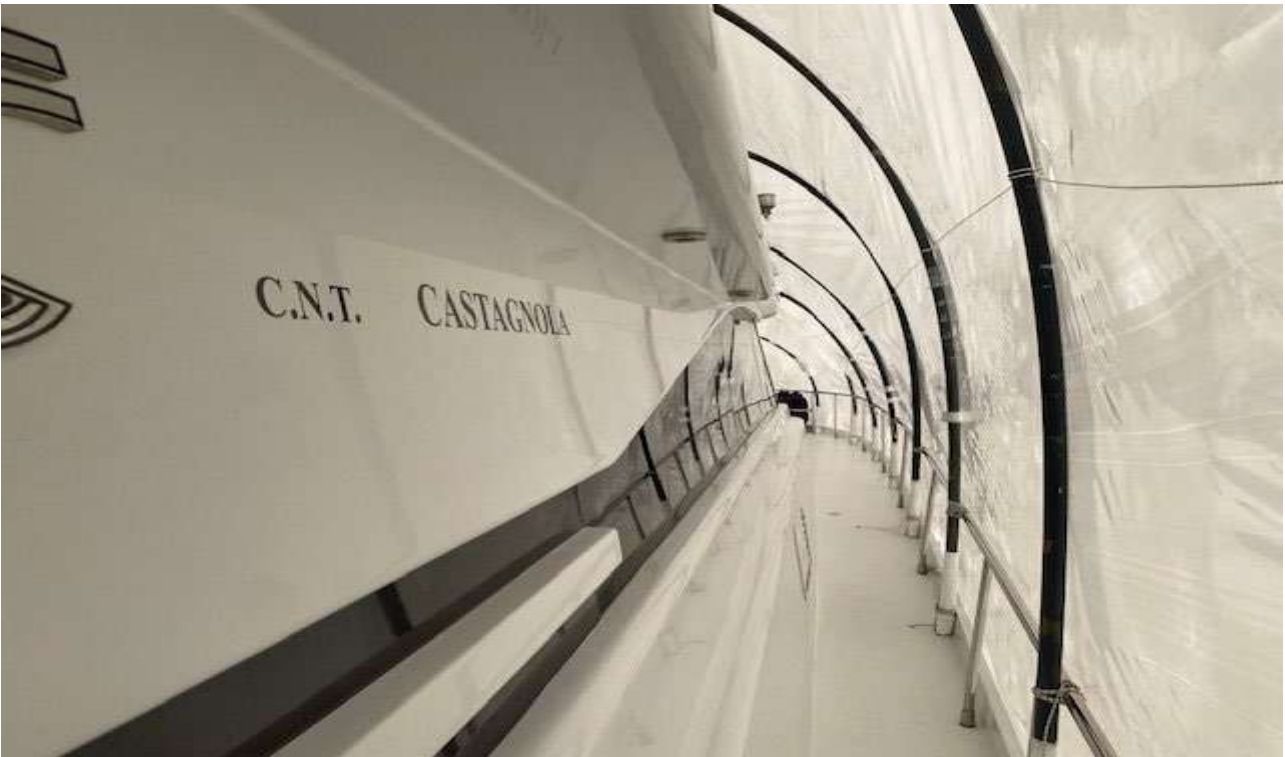
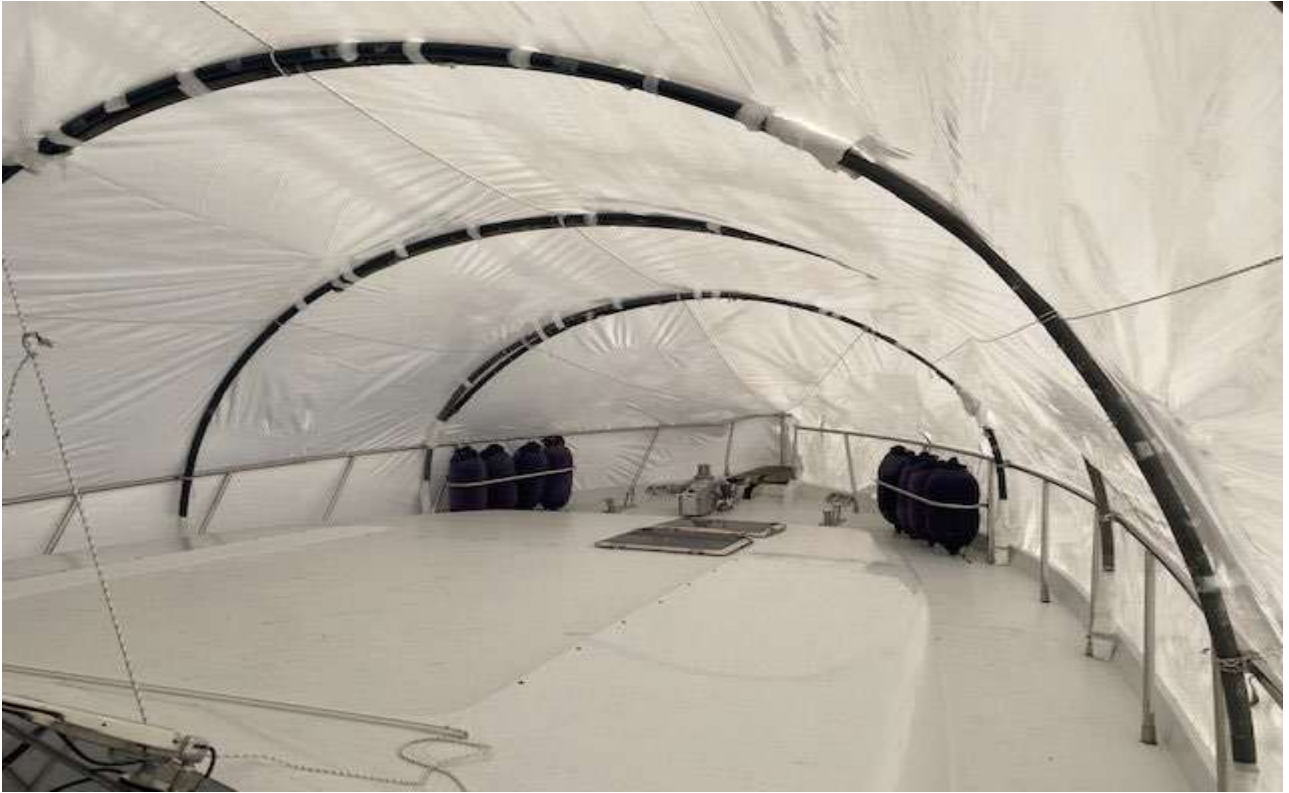
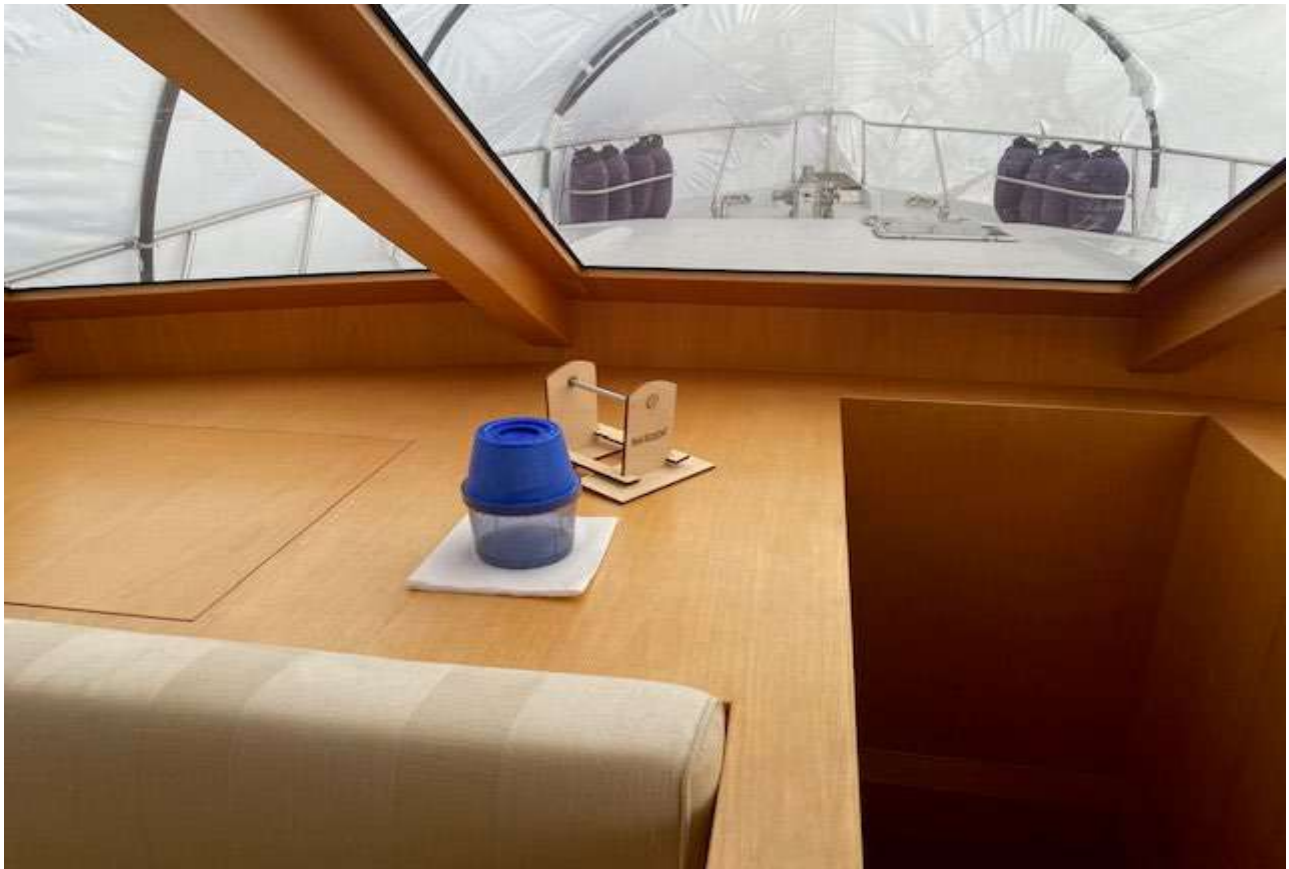
Dagli accertamenti eseguiti si sono evidenziate soddisfacenti condizioni di manutenzione e conservazione per tutto l'apparato motore compreso gli impianti e l'opera viva, la stessa cosa non può dirsi per alcune aree dello scafo in particolare, ponte coperta e sovrastrutture. Infatti si sono riscontrate zone ormai danneggiate dall'infiltrazioni di acqua, quali area pulpito di prua zona, prodiera fasciame opera morta lato sinistro e soffitto cabina ospiti lato sinistro. Dette infiltrazioni a parere dello scrivente sono generate dalla mancata tenuta stagna dei cosiddetti "bicchieri" del corrimano tienti bene che corre lunga i corridoi laterali dell'imbarcazione. La problematica è originata da semplici vibrazioni generate dall'uso negli anni, o da ancoraggi di coperture telate soggette alle intemperie e in particolare all'azione del vento, da cui si sono allentati i bicchieri alla base a contatto con il fasciame del ponte, generando vie d'acqua che con il tempo hanno impregnato danneggiandolo il legno del ponte coperta.

Le vibrazioni generano piccole fessurazioni nella vetroresina applicata e offrono spazio ad infiltrazioni acquose che poi generano danni al legno. Nel caso in esame il processo è solo all'inizio.

ZONA CABINA OSPITI LATO SINISTRO OGGETTO DI RIPARZIONI

Si consiglia una totale verifica della problematica del corrimano ai fini di evitare successive infiltrazioni negli anni a venire
