**VISTA DEGLI IMMOBILI A SAN LEUCIO  
DEL SANNIO (BN)  
LOC. PIANO ALFIERI  
FG. 4, P.LLE NN. 1222 sub 1, 1223, 421 E 1219**

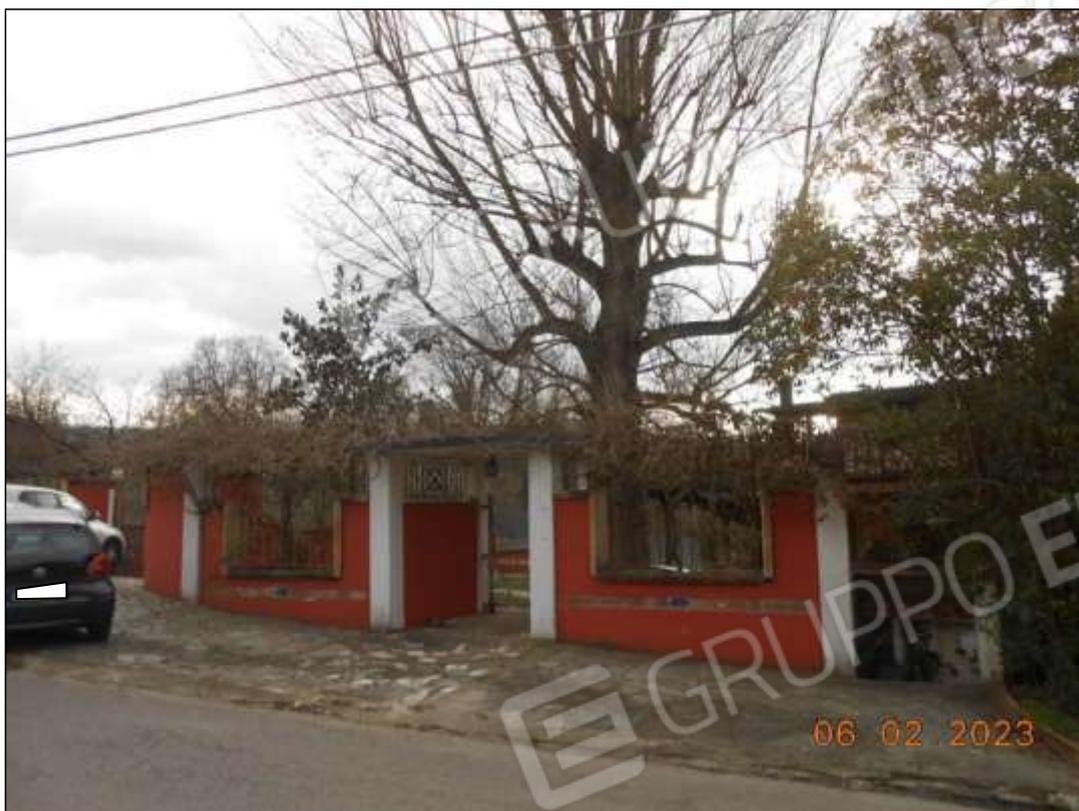
**FOTO N. 01** Vista dell'immobile pignorato dalla strada provinciale S. Leucio.

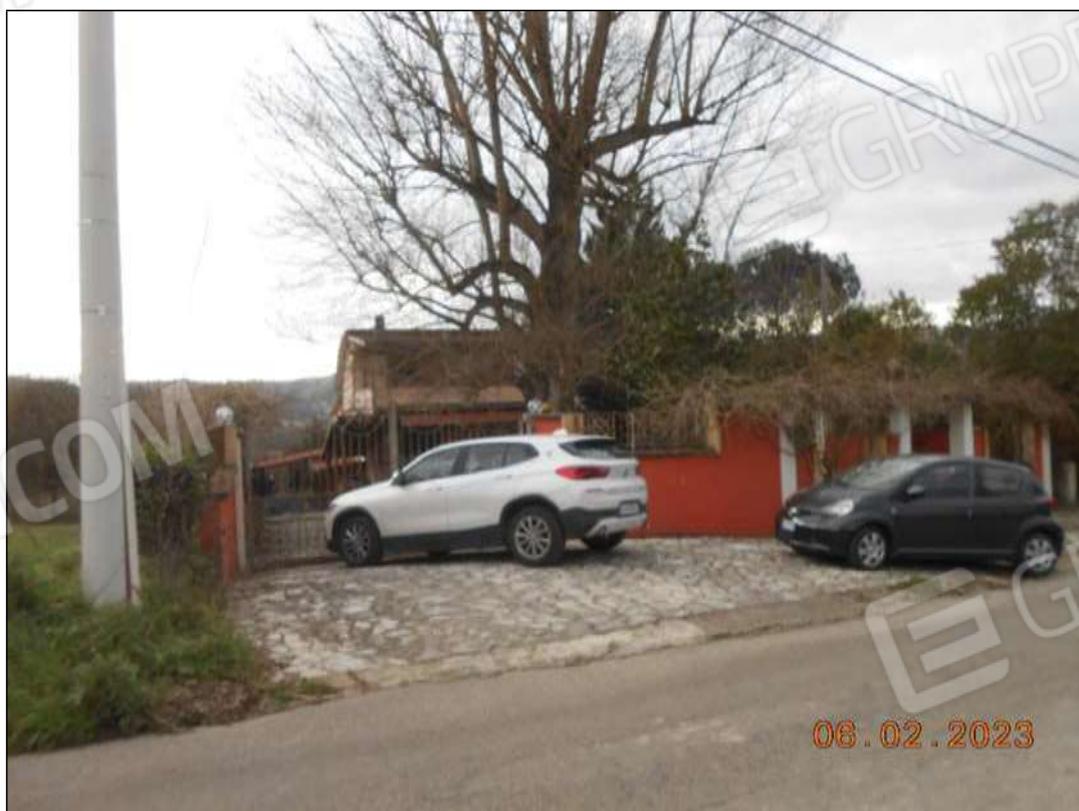
**FOTO N. 02** Vista dell'immobile pignorato dalla strada provinciale S. Leucio.

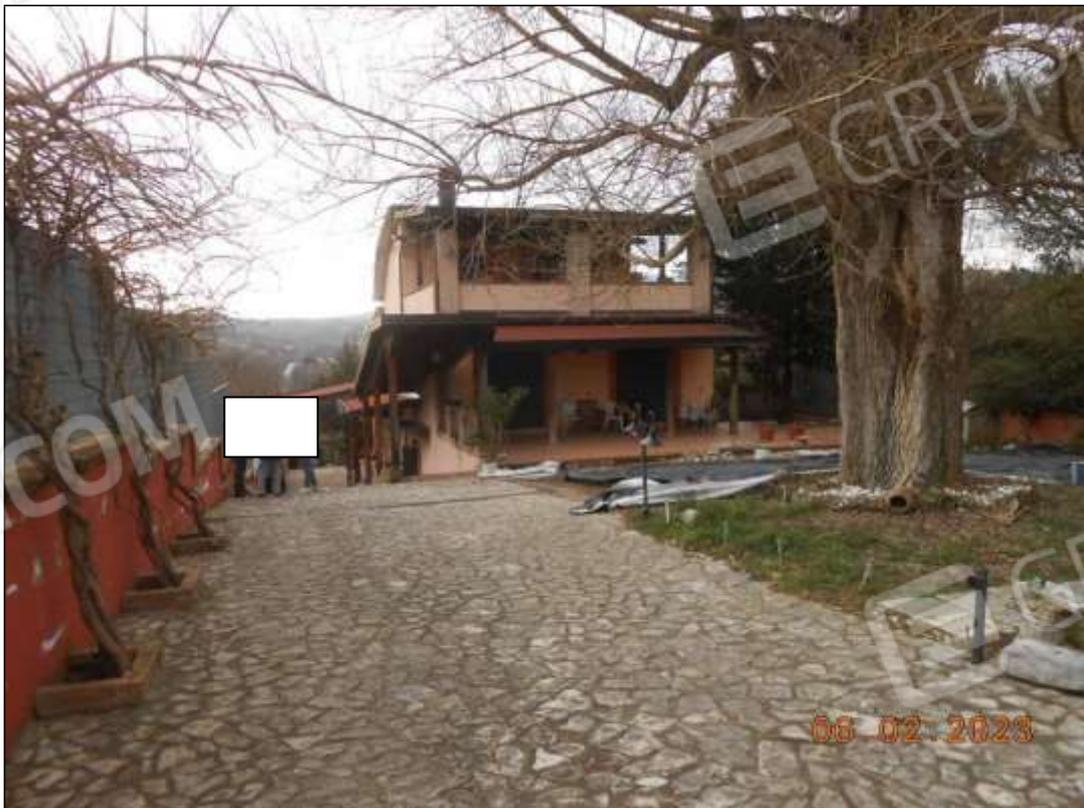
**FOTO N. 04** Vista dell'immobile pignorato.

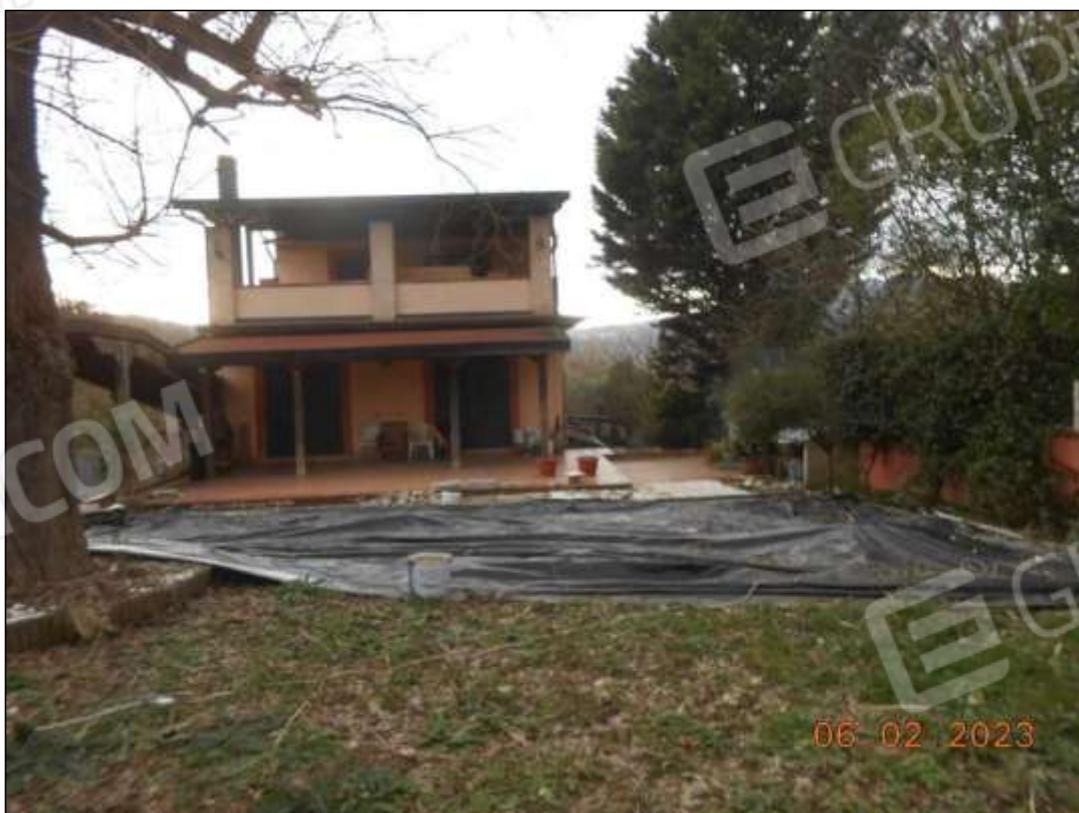
**FOTO N. 06 Vista dell'immobile pignorato. Si nota la corte pertinenziale adibita a giardino.**

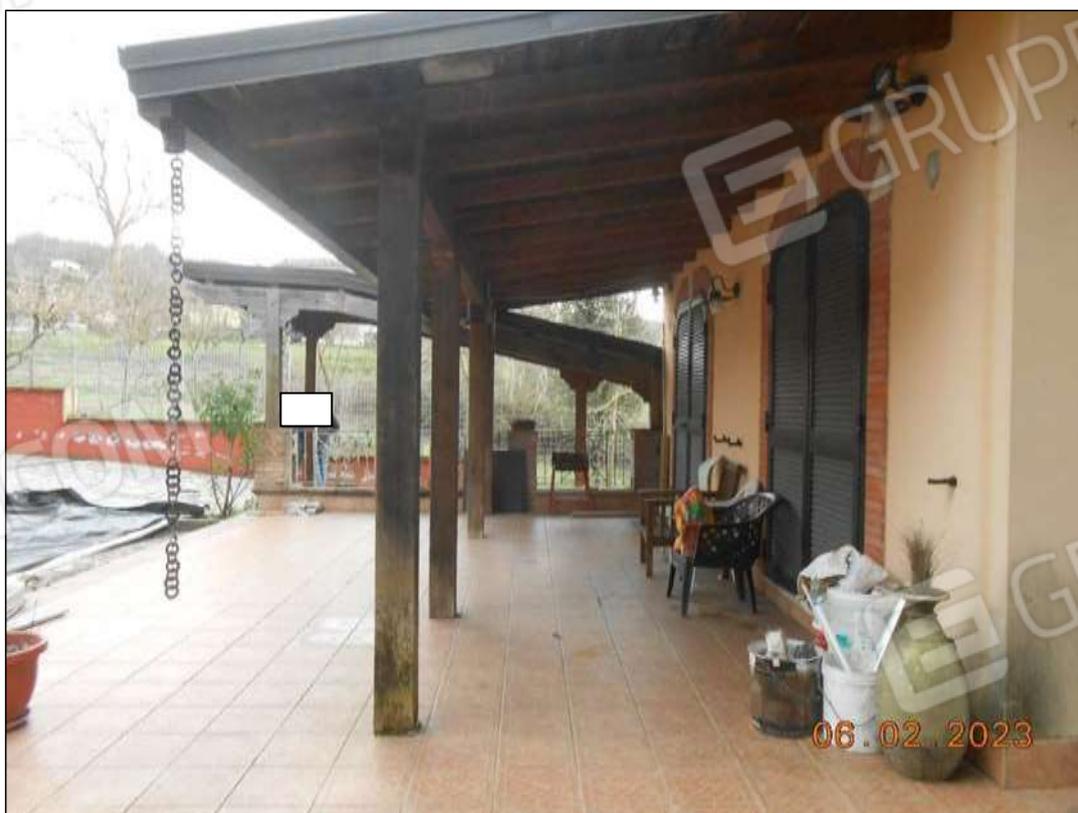
**FOTO N. 10** Vista del porticato in legno abusivo al P.T..

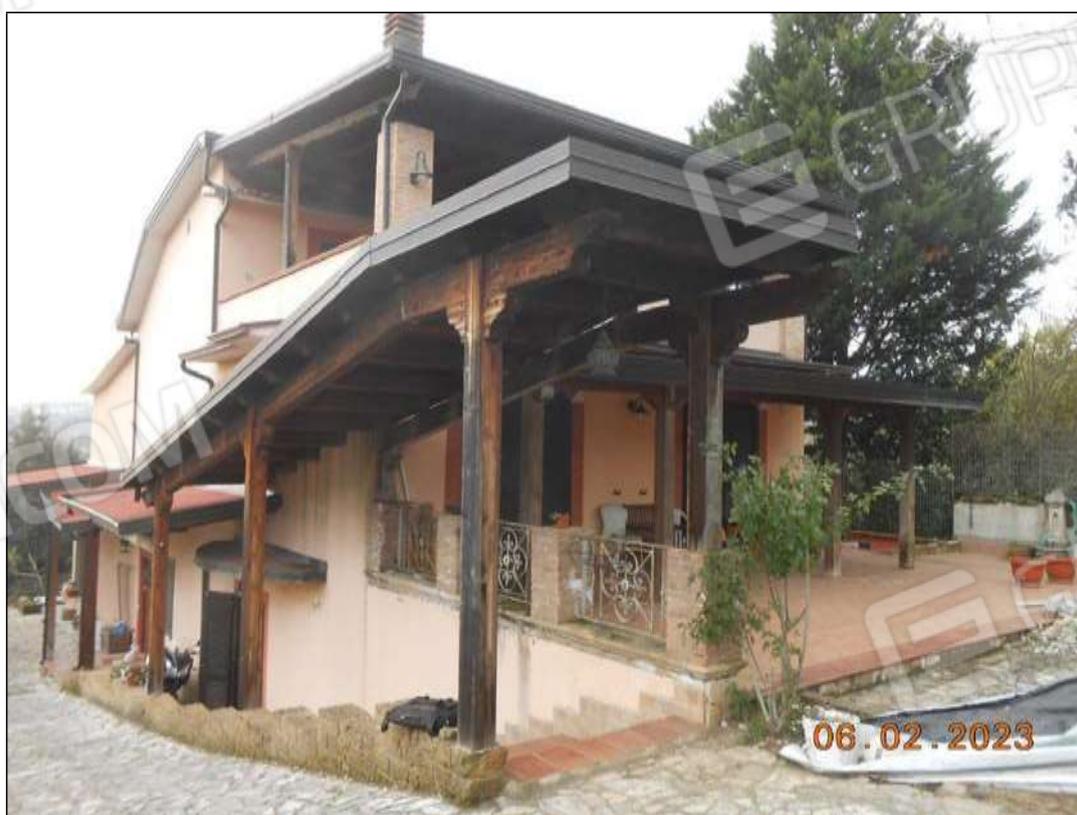
**FOTO N. 14** Vista dell'immobile pignorato. Tettoie abusive.

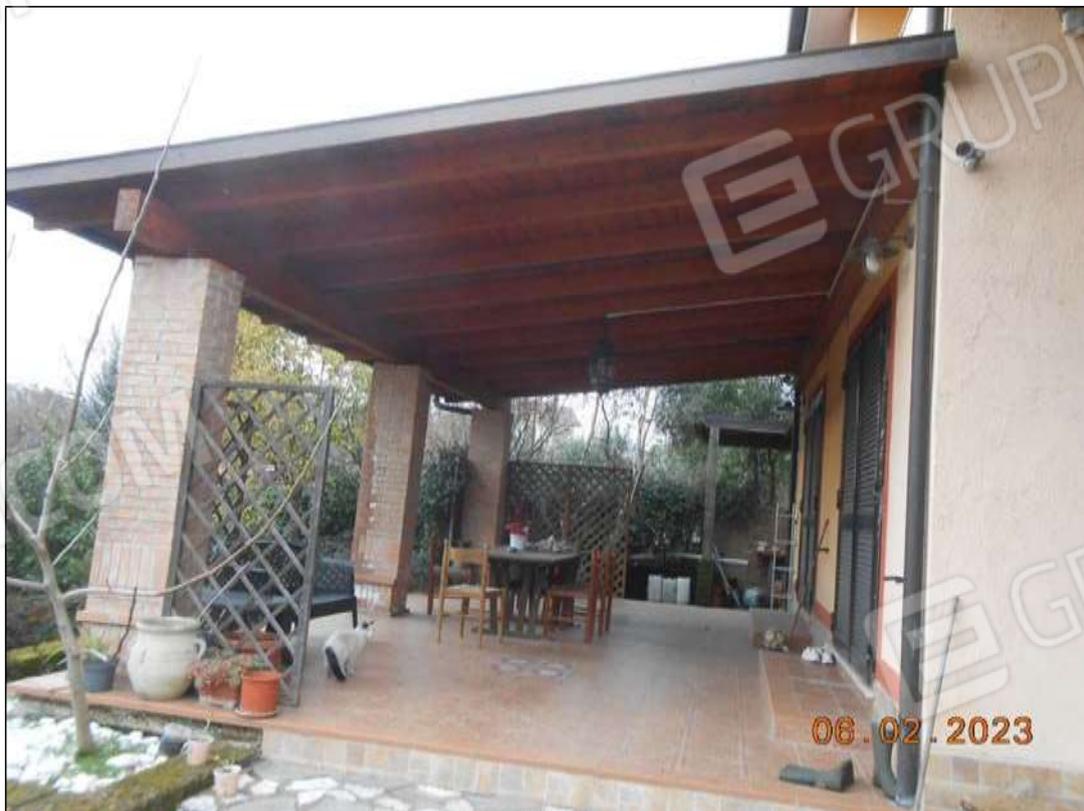
**FOTO N. 18 Vista del porticato a valle del fabbricato.**

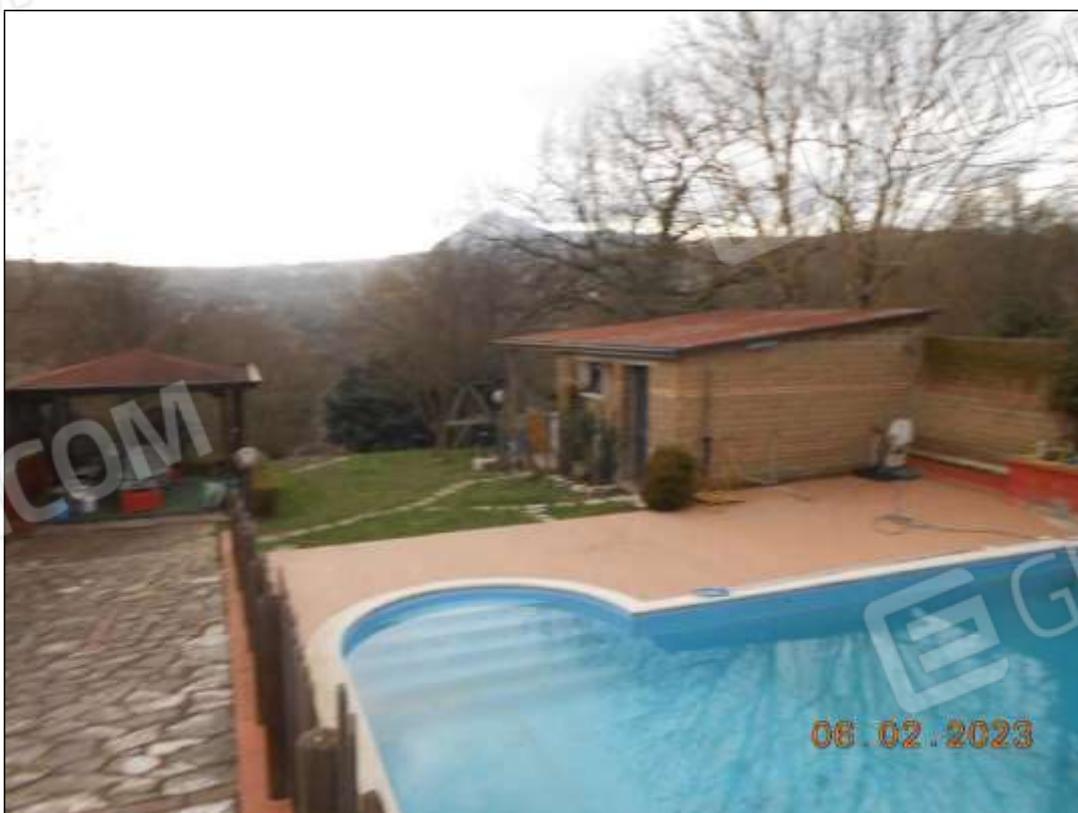
**FOTO N. 22 Vista della parte posteriore dell'immobile. Si nota il terreno a valle con presenza di alberi.**

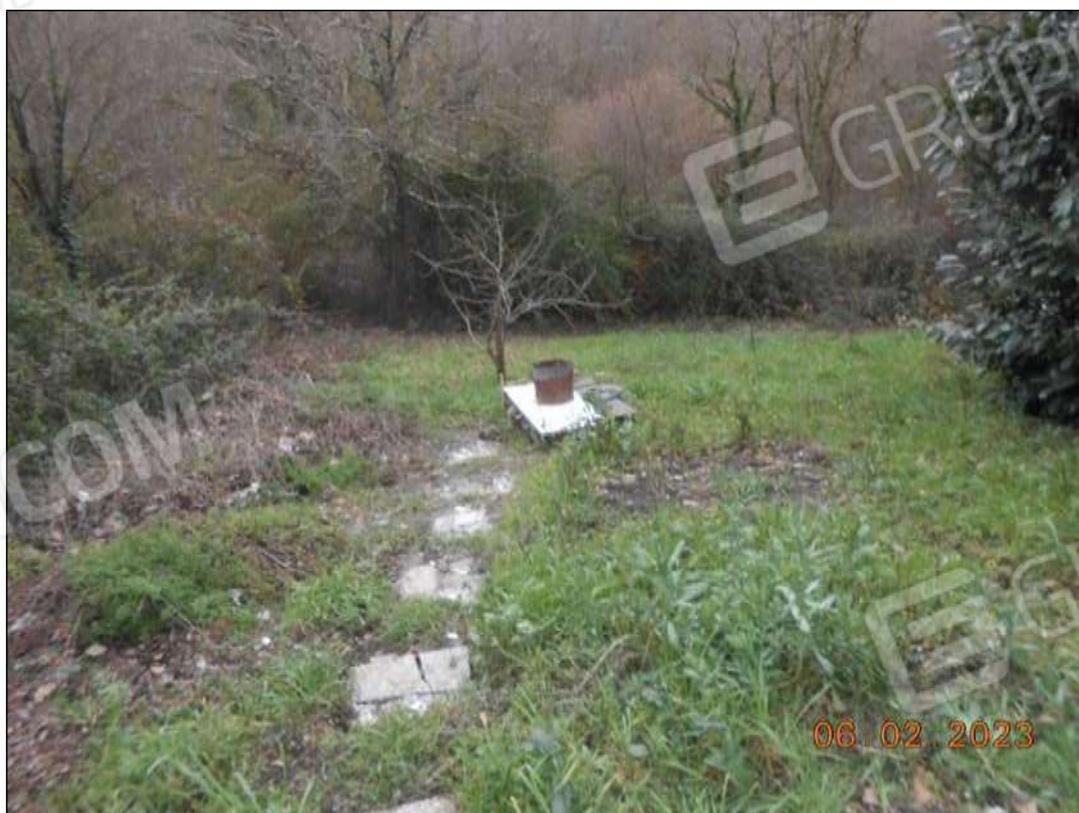
**FOTO N. 28 Vista del terreno a valle p.lla 1219, destinato a bosco.**

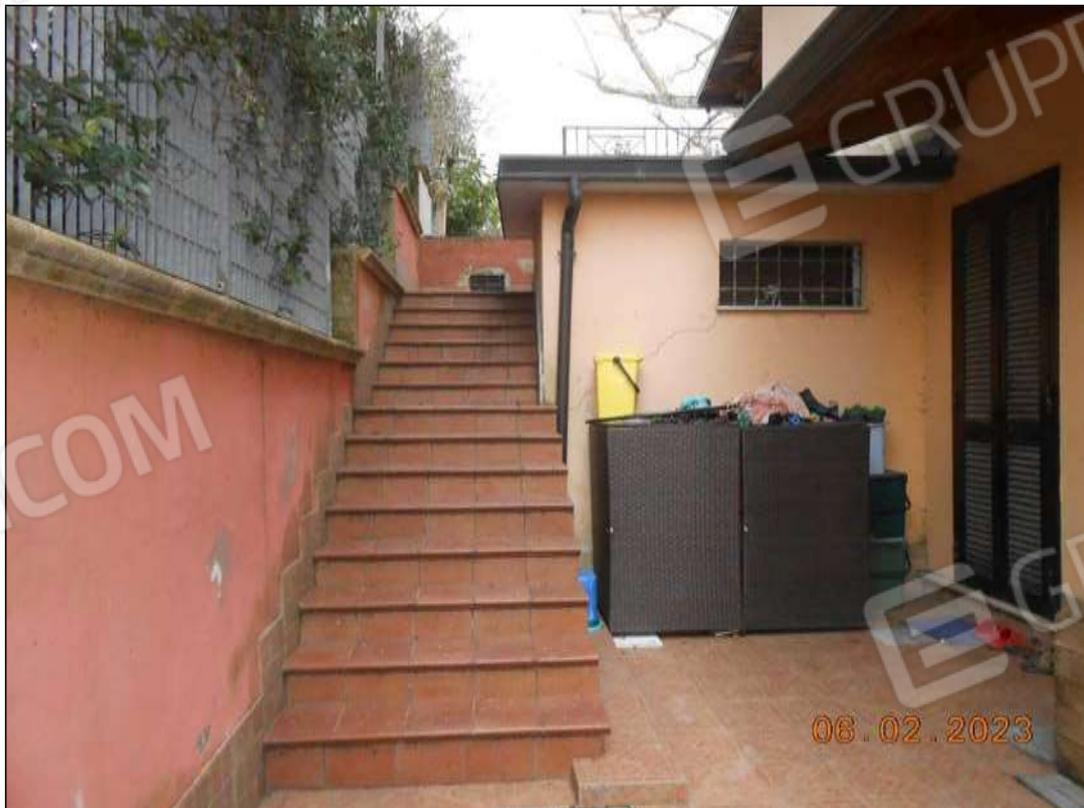
**FOTO N. 34** Vista del locale lavanderia abusivo, da demolire. Si nota la rampa scala di collegamento il piano seminterrato al piano terra.

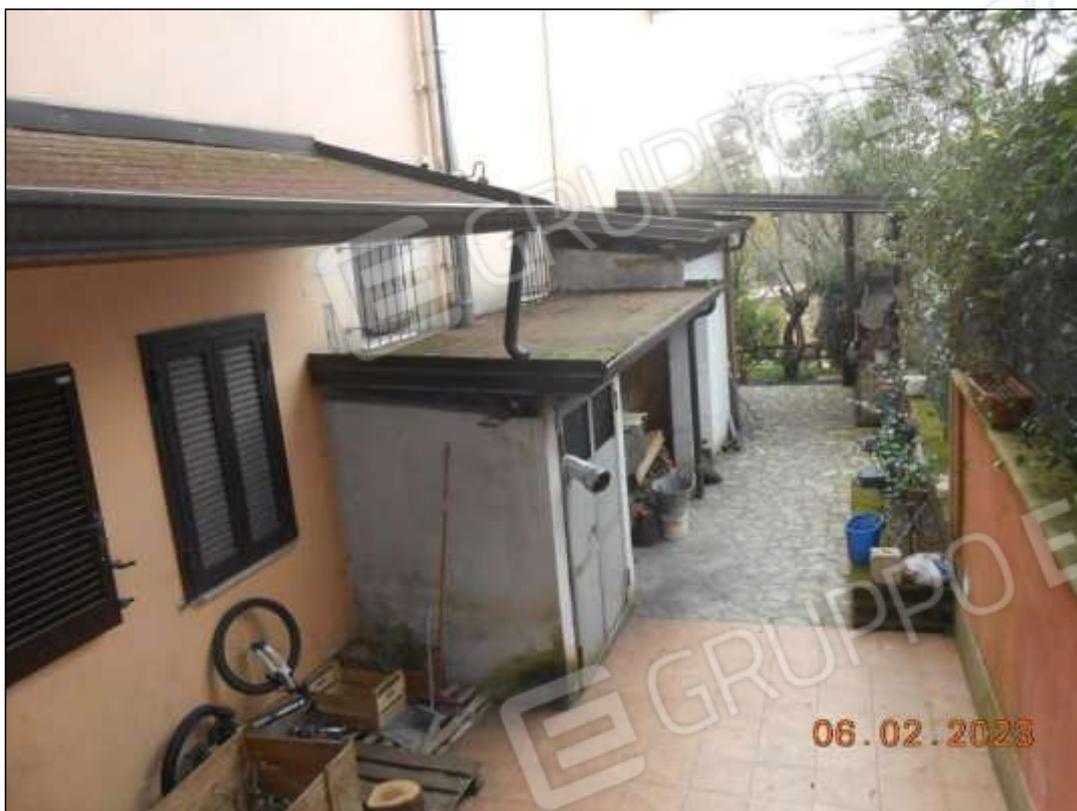
**FOTO N. 35** Vista dell'immobile sul lato nord. Si notano le opere abusive da rimuovere.

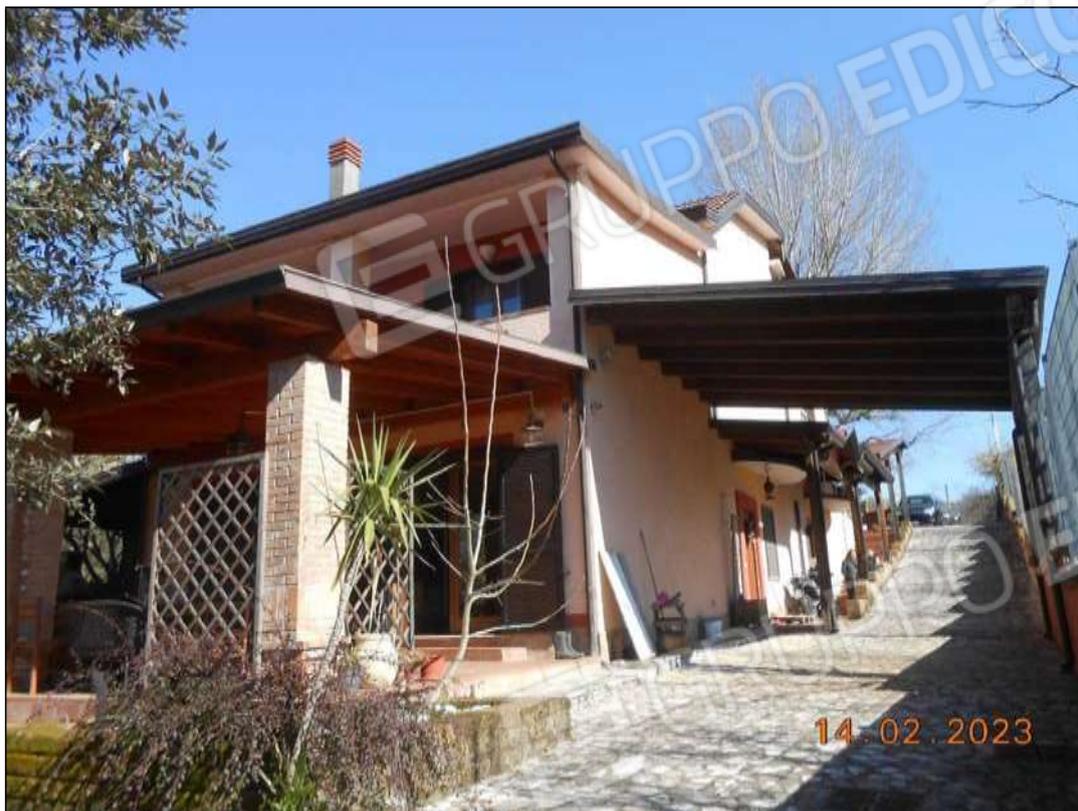
**FOTO N. 37** Vista posteriore dell'immobile. Si nota la tettoia abusiva da rimuovere.

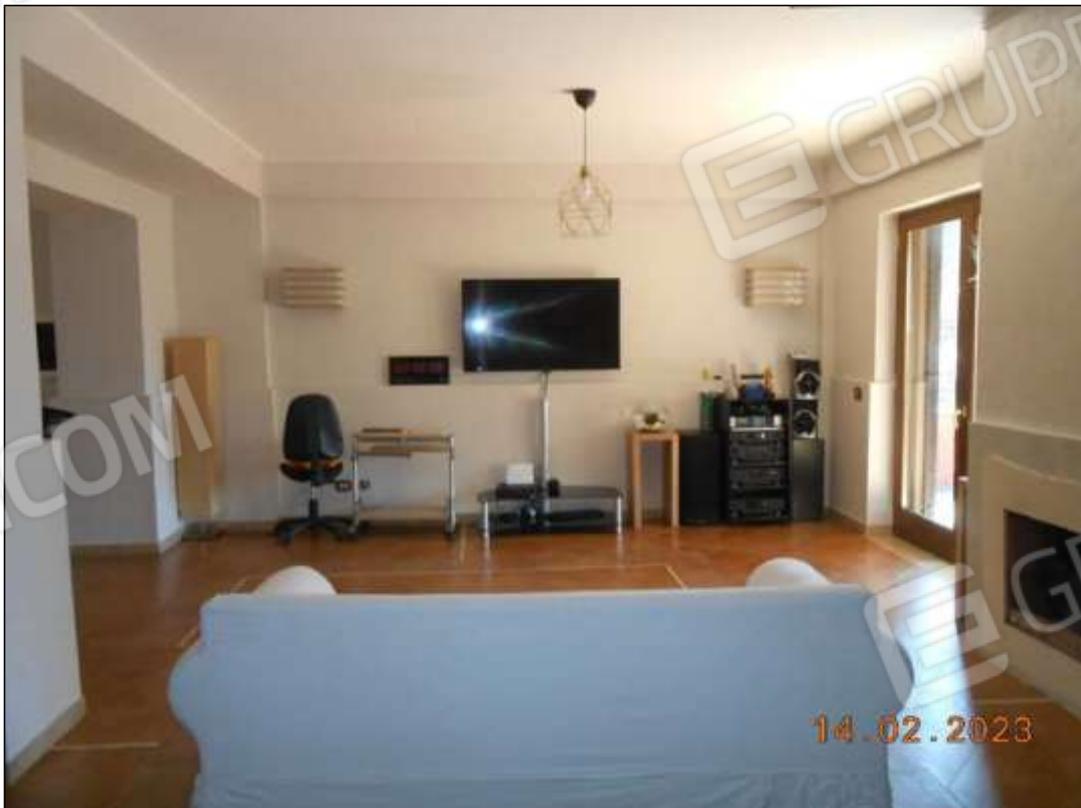
**FOTO N. 42 Vista interna del piano seminterrato.**

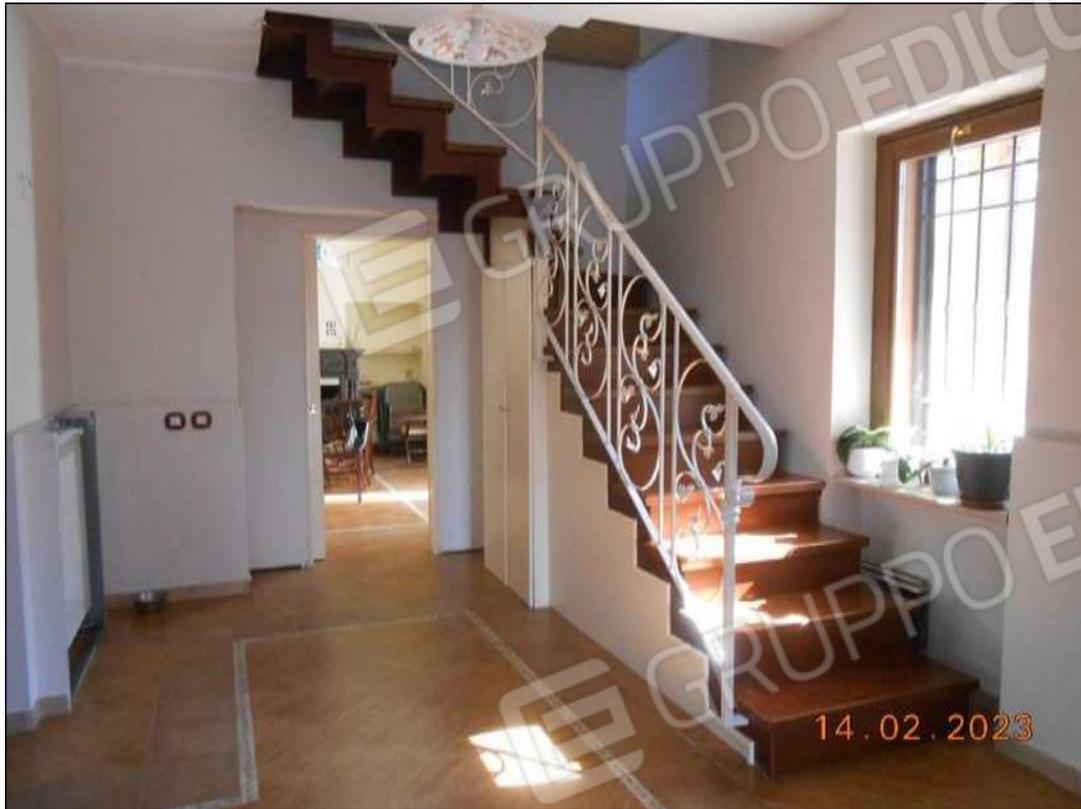
**FOTO N. 55** Vista interna del piano seminterrato. Si nota la scala di accesso al piano terra.

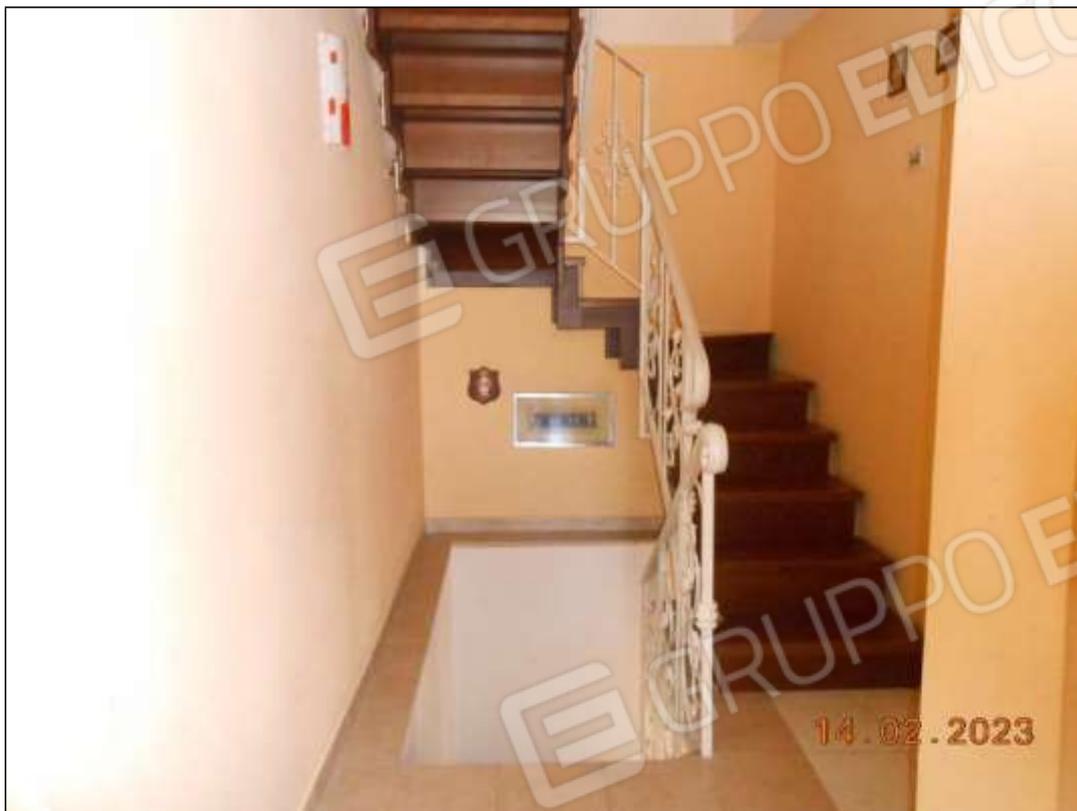
**FOTO N. 56** Vista della scala interna di collegamento tra i piani.

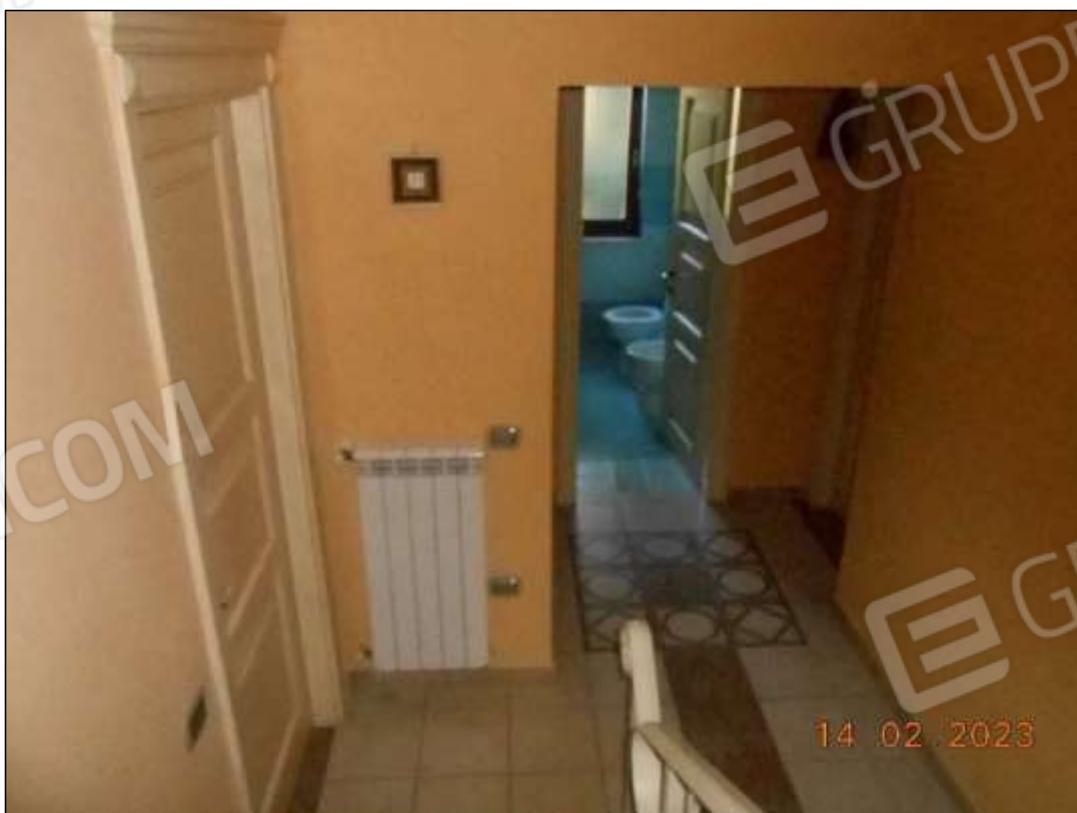
**FOTO N. 57** Vista della scala interna di collegamento tra i piani.

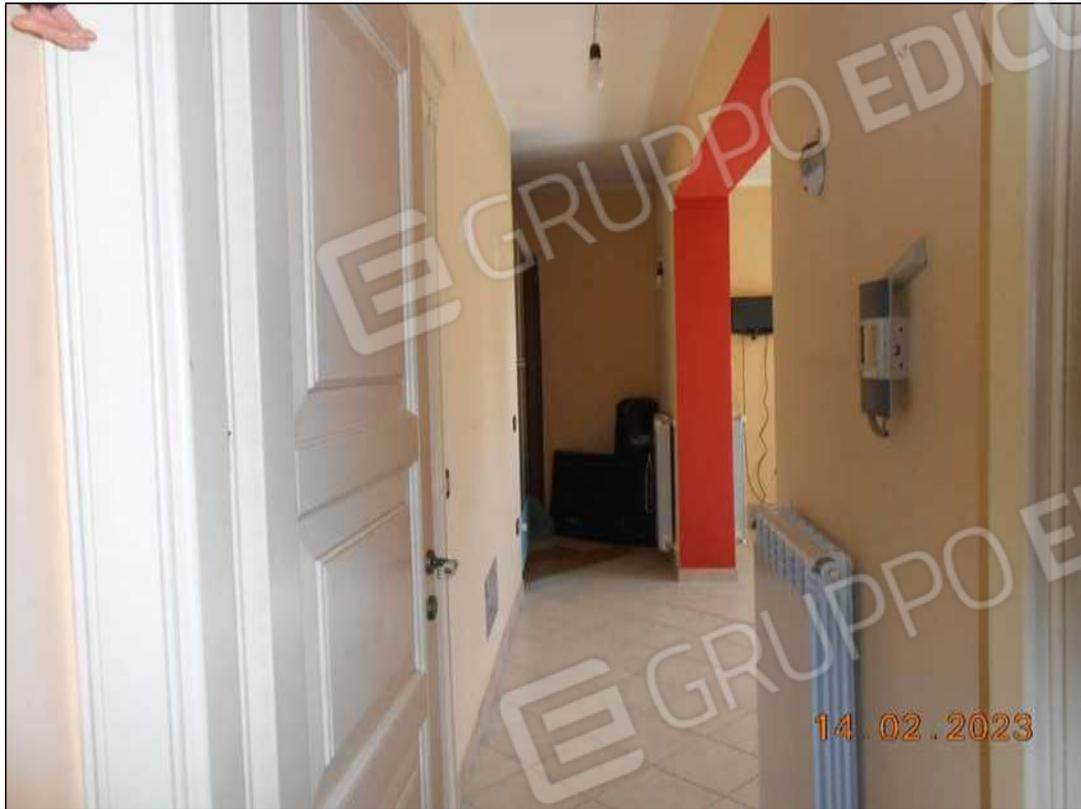
**FOTO N. 58** Vista interna del piano terra.

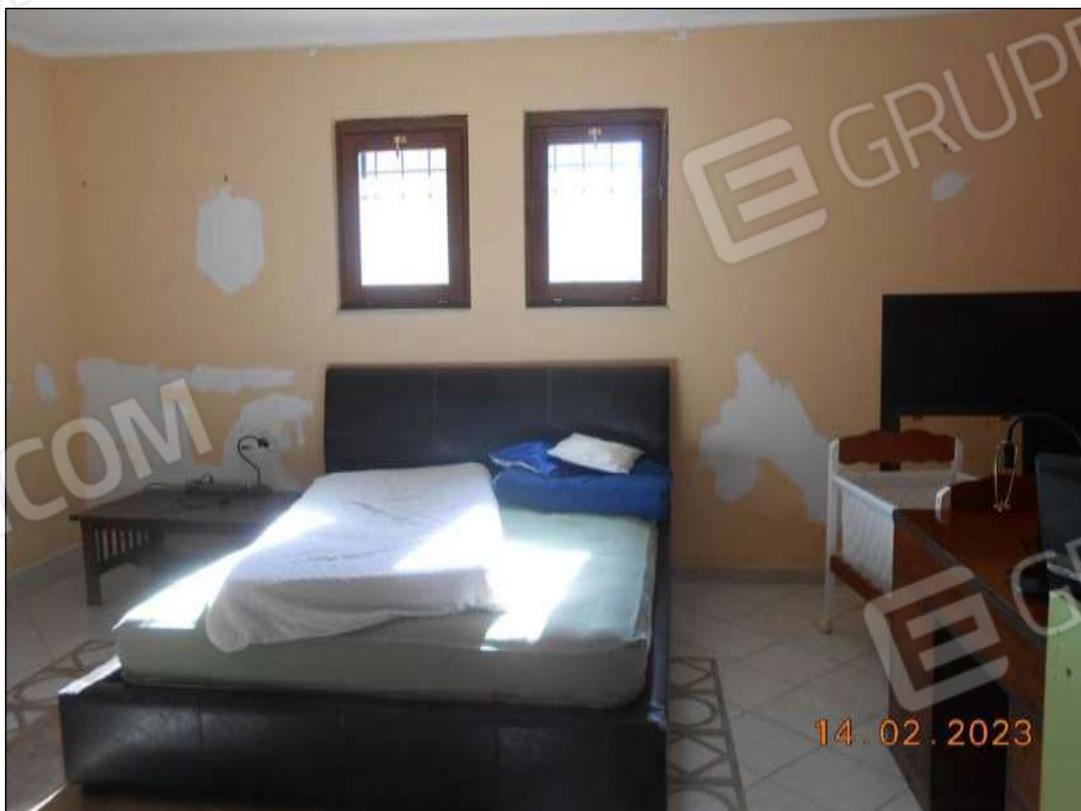
FOTO N. 59 Vista interna del piano terra.

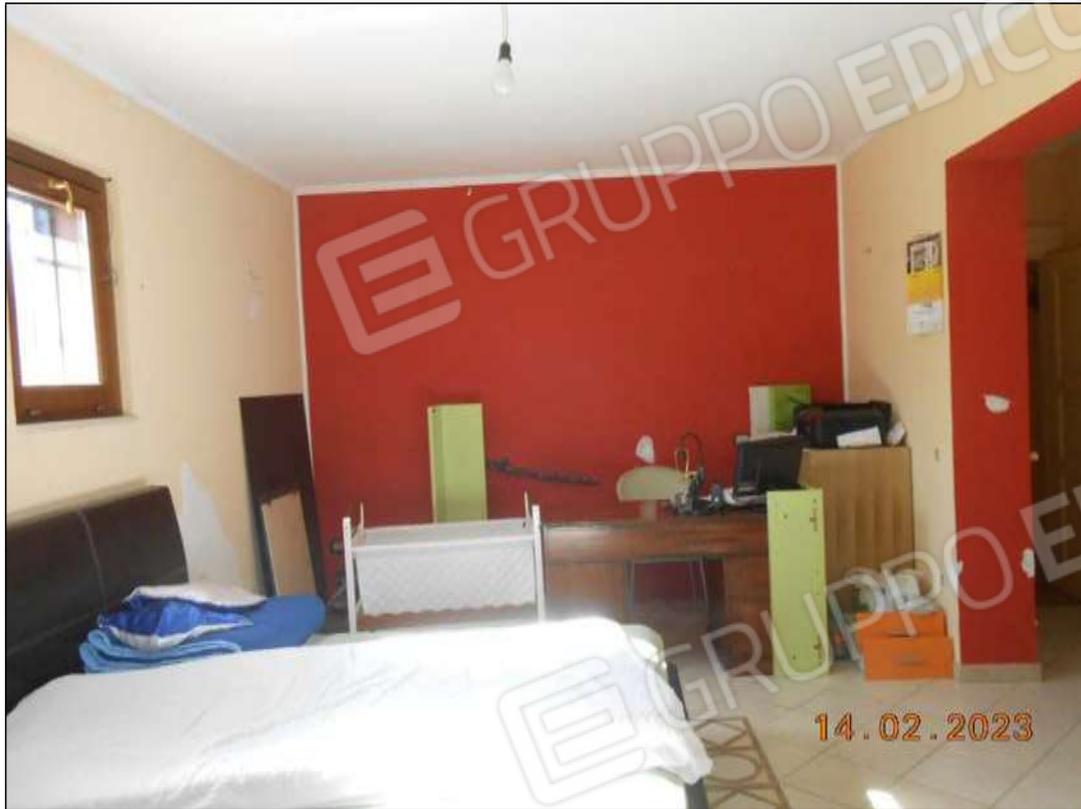
FOTO N. 60 Vista interna del piano terra. Si nota l'umidità sulle pareti.

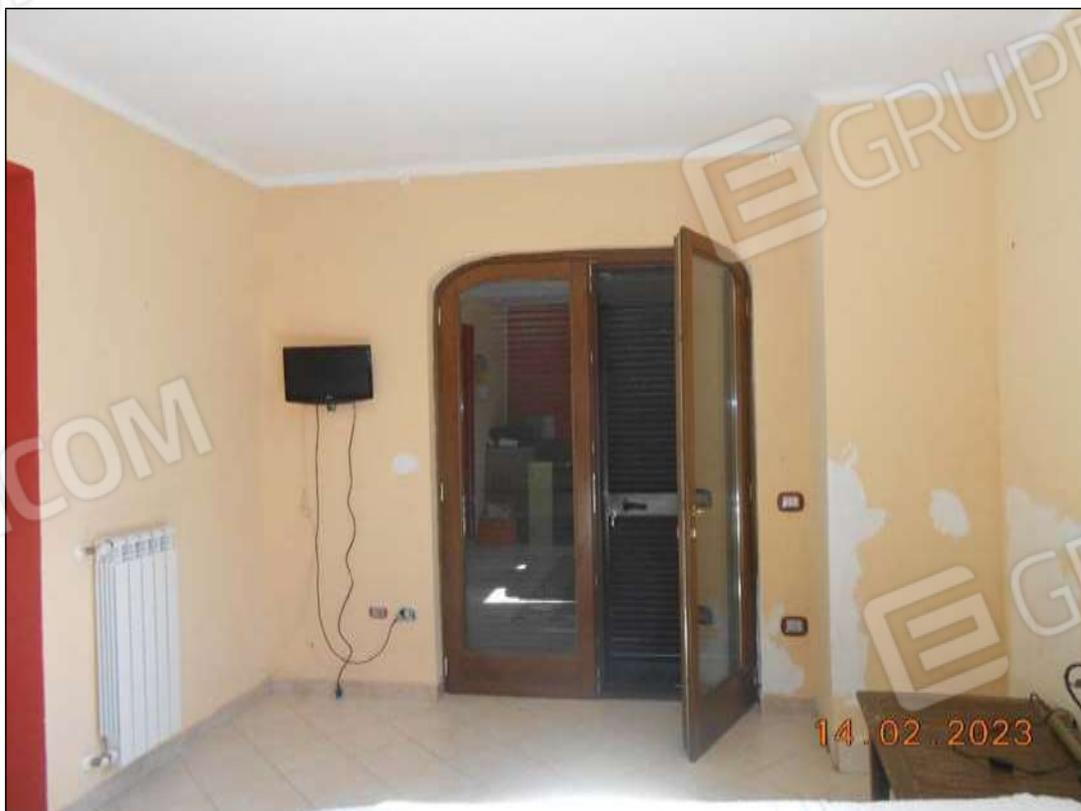
**FOTO N. 61 Vista interna del piano terra.**

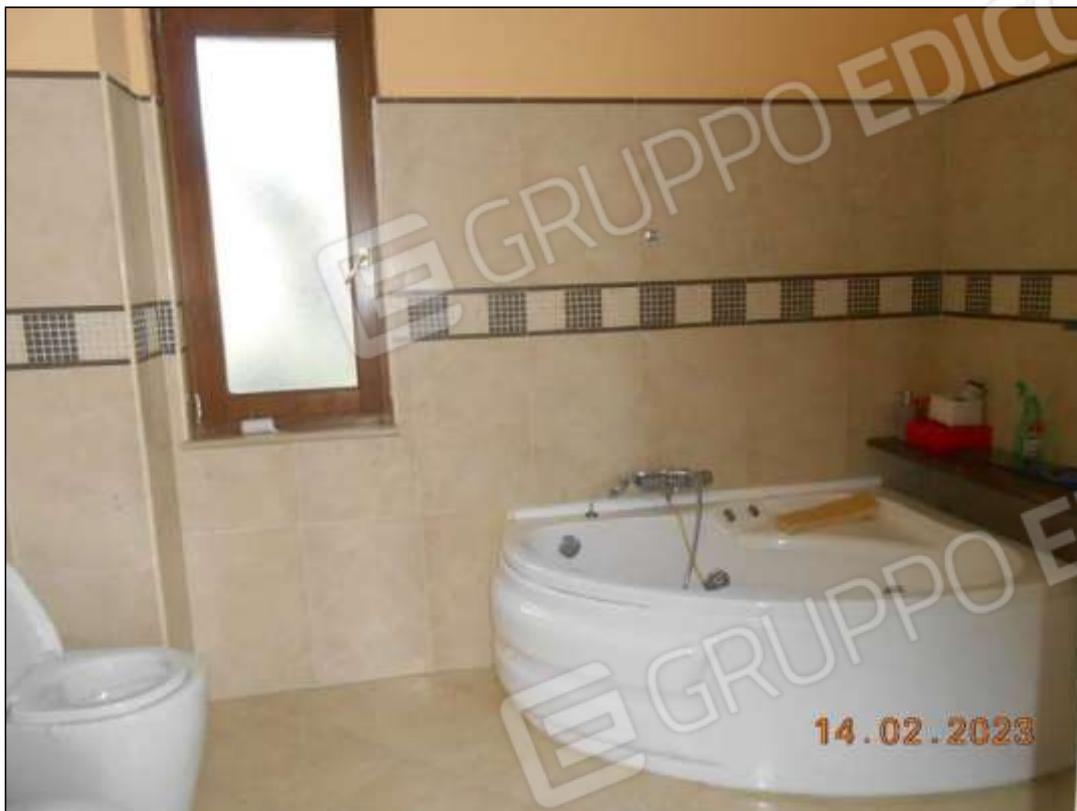
**FOTO N. 62 Vista interna del piano terra. Si nota l'umidità sulle pareti.**

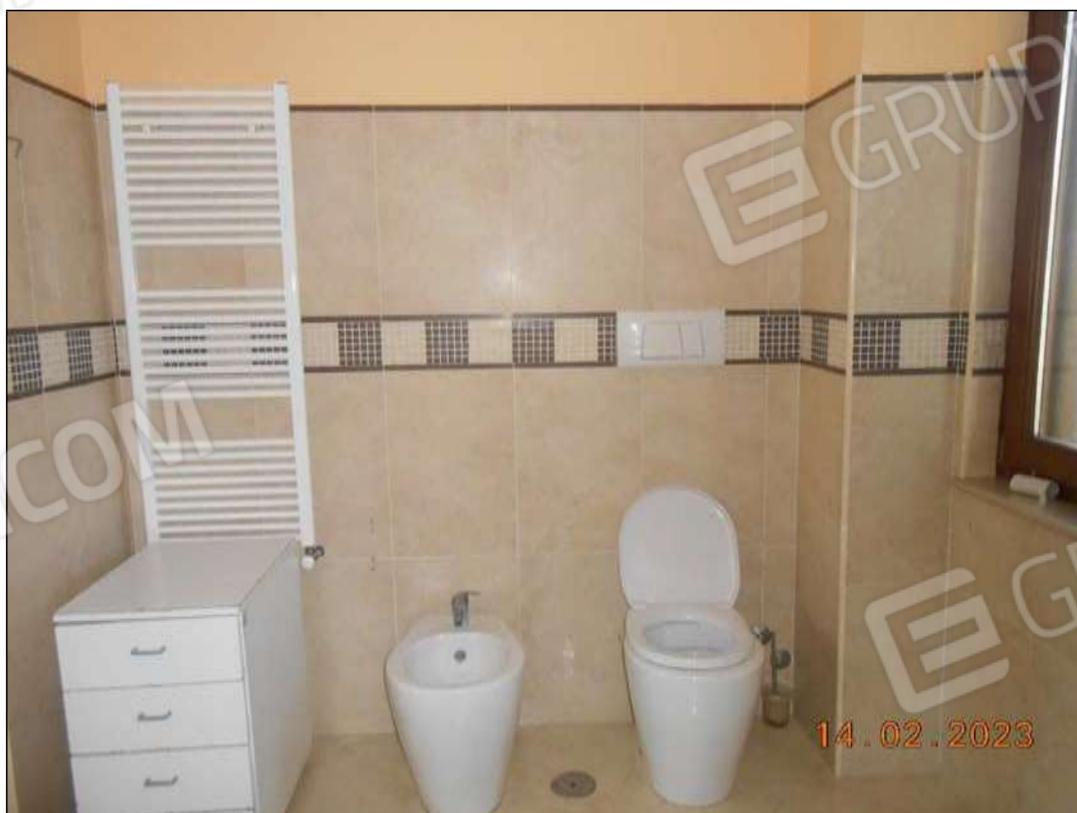
FOTO N. 63 Vista interna del piano terra.

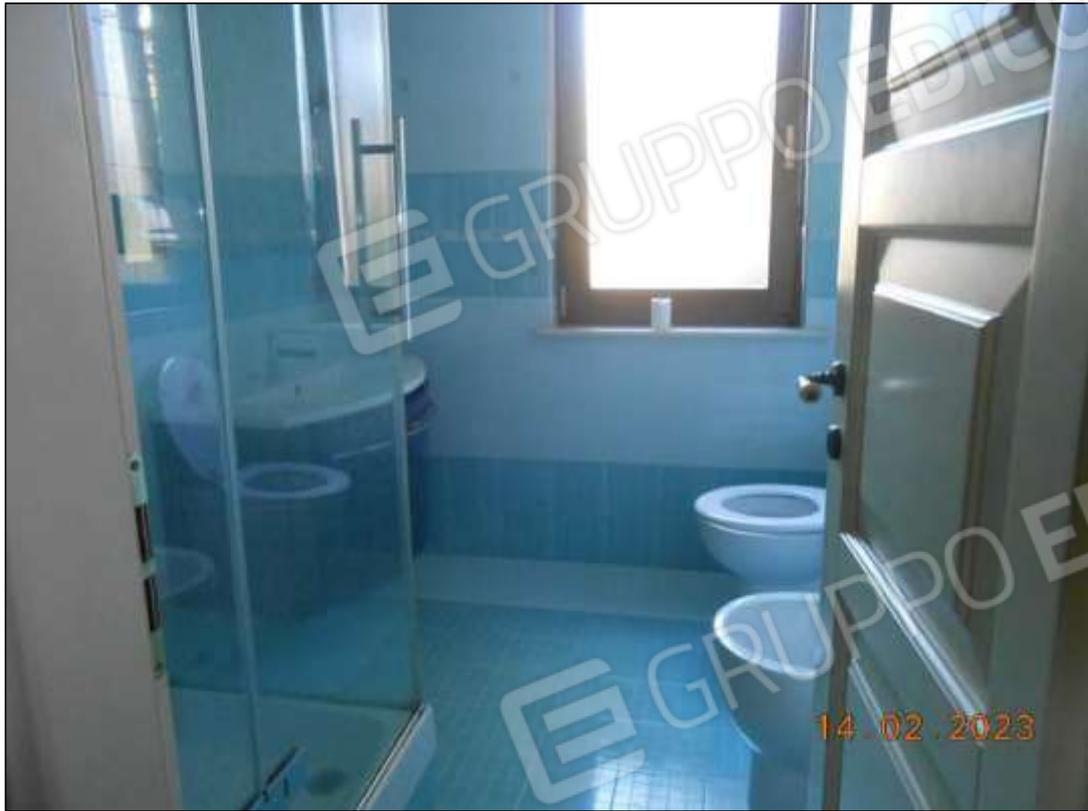
FOTO N. 64 Vista interna del piano terra.

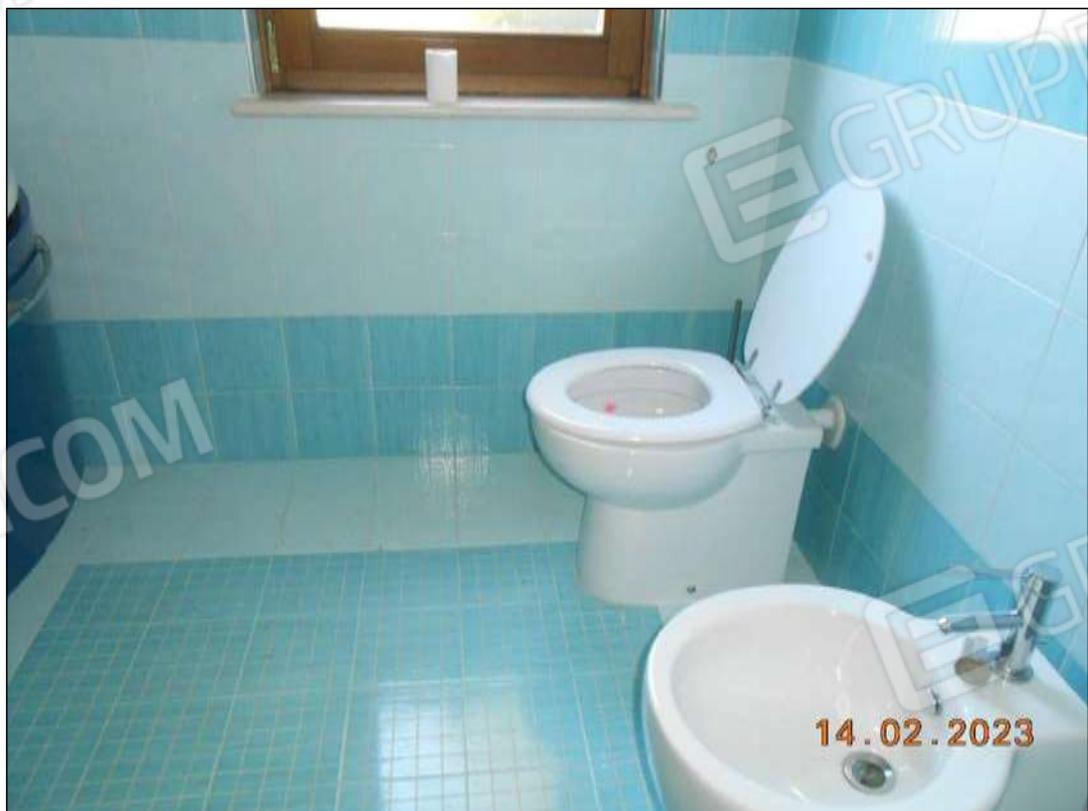
FOTO N. 65 Vista interna del piano terra.

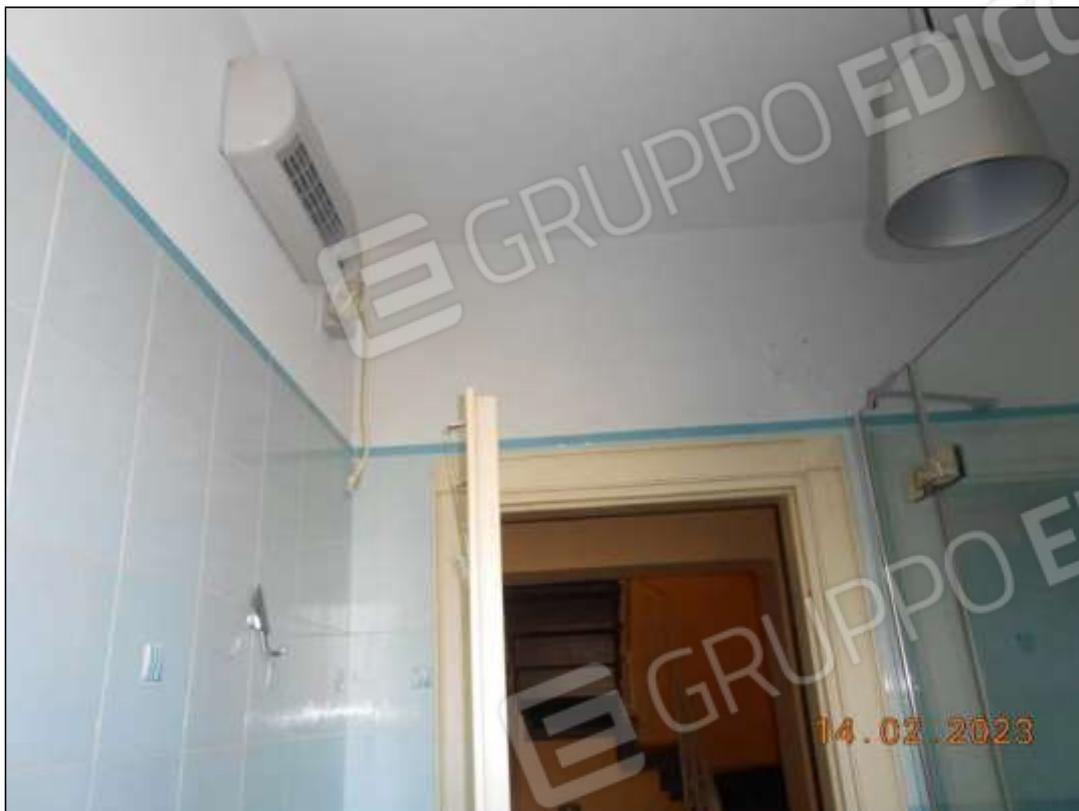
FOTO N. 66 Vista interna del piano terra.

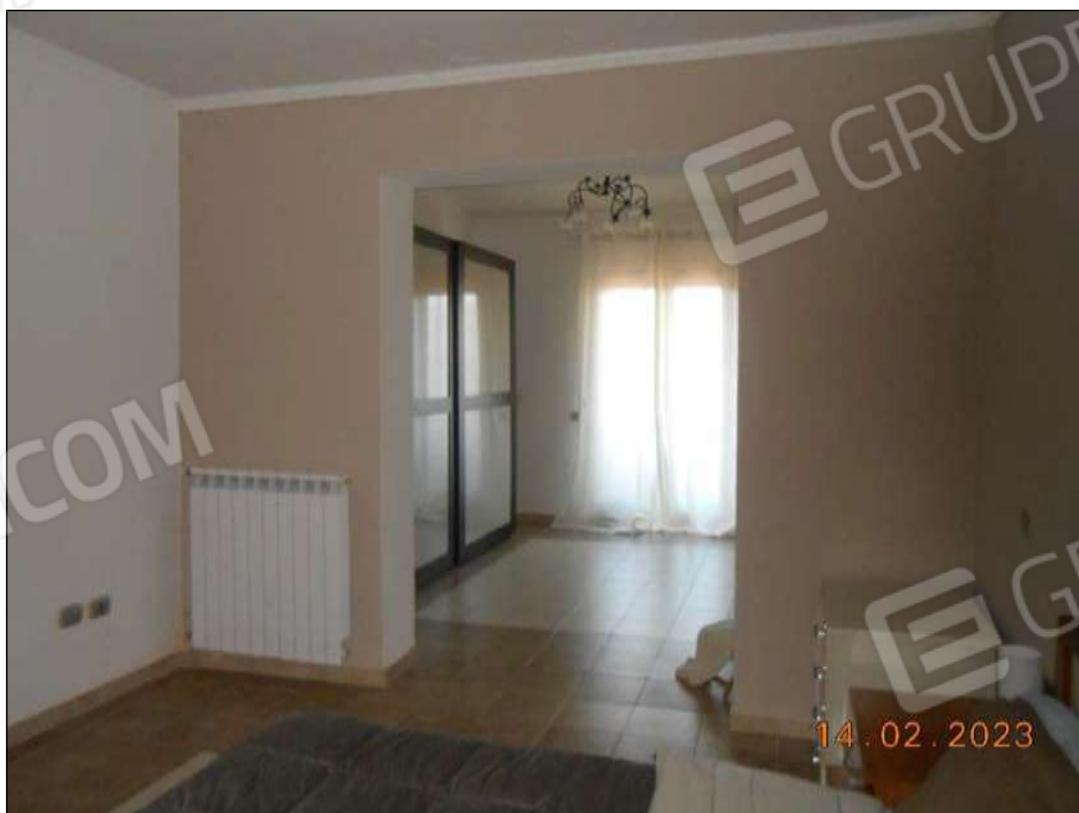
**FOTO N. 67** Vista interna del piano terra.
