**VISTA DEGLI IMMOBILI A SAN LEUCIO  
DEL SANNIO (BN)  
LOC. PIANO ALFIERI  
FG. 4, P.LLE NN. 1222 sub 1, 1223, 421 E 1219**

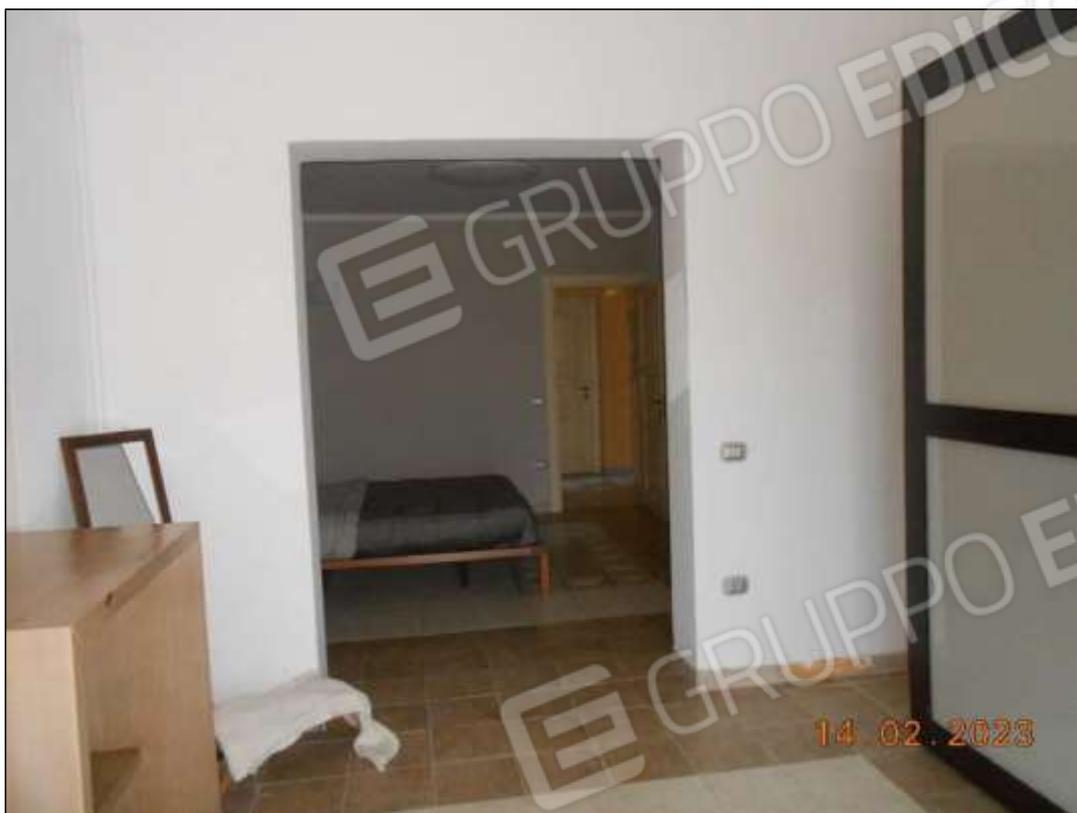
**FOTO N. 68** Vista interna del piano terra.

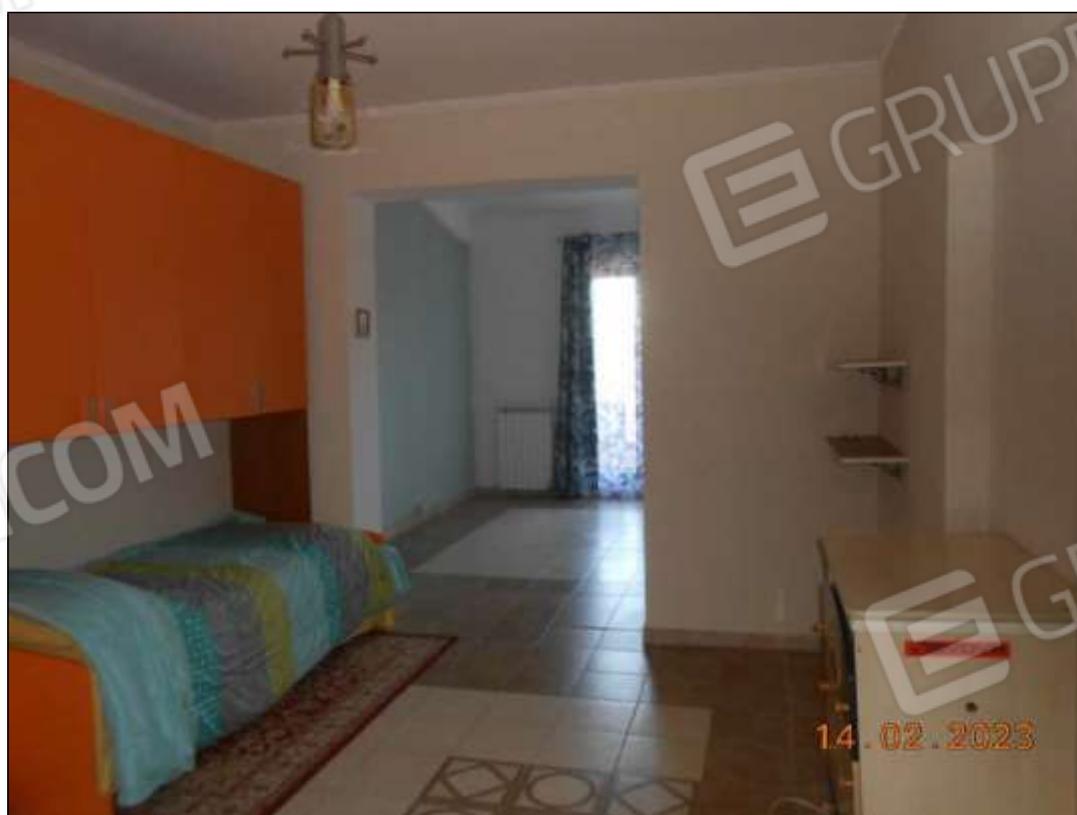
FOTO N. 69 Vista interna del piano terra.

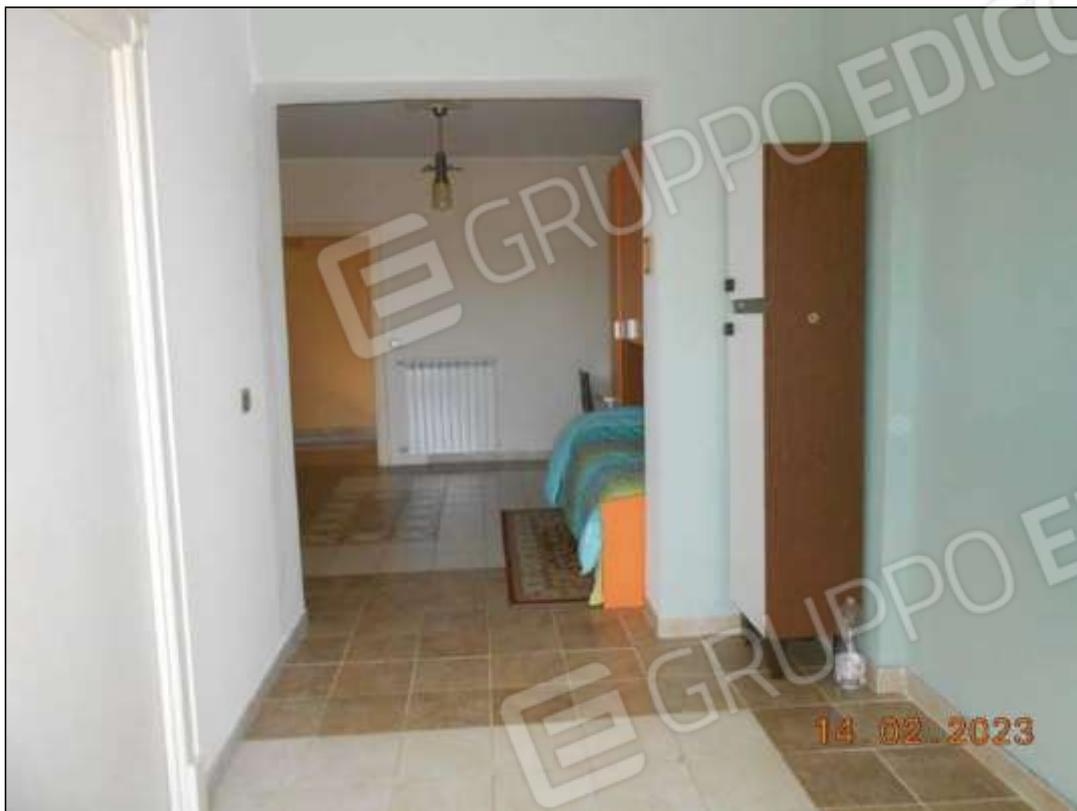
FOTO N. 70 Vista interna del piano terra.

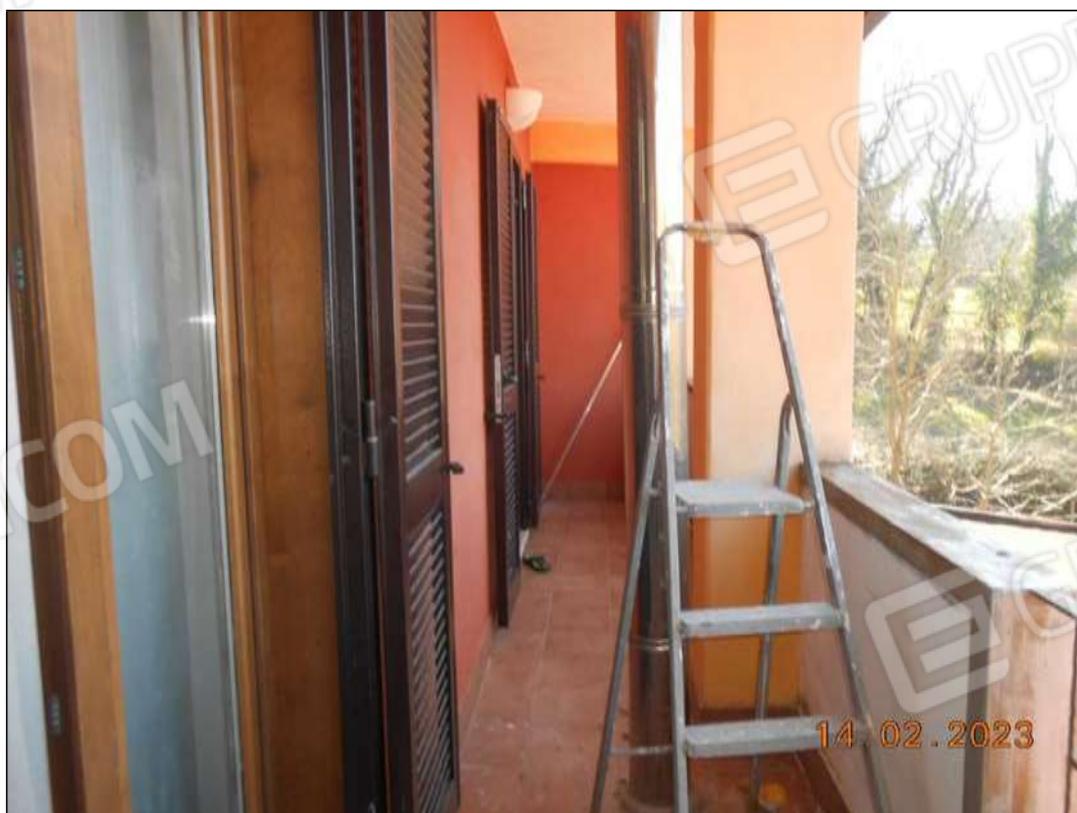
**FOTO N. 71** Vista interna del piano terra.

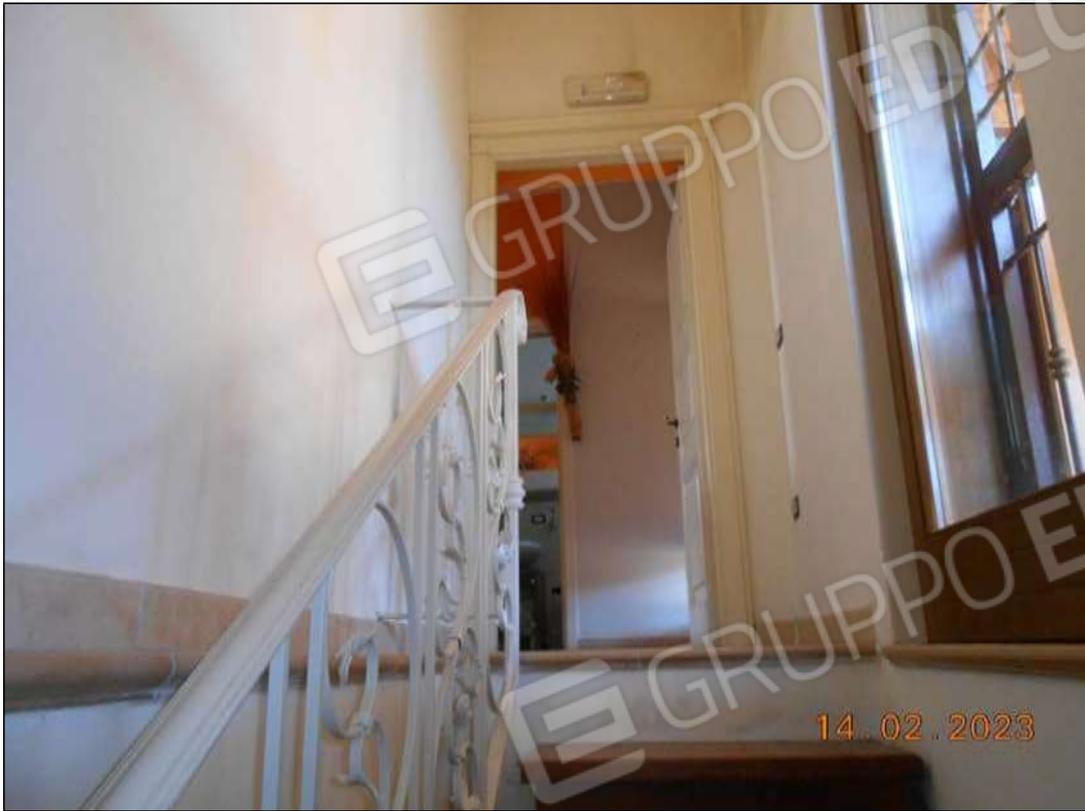
**FOTO N. 72** Vista interna del piano terra. Si nota la veranda.

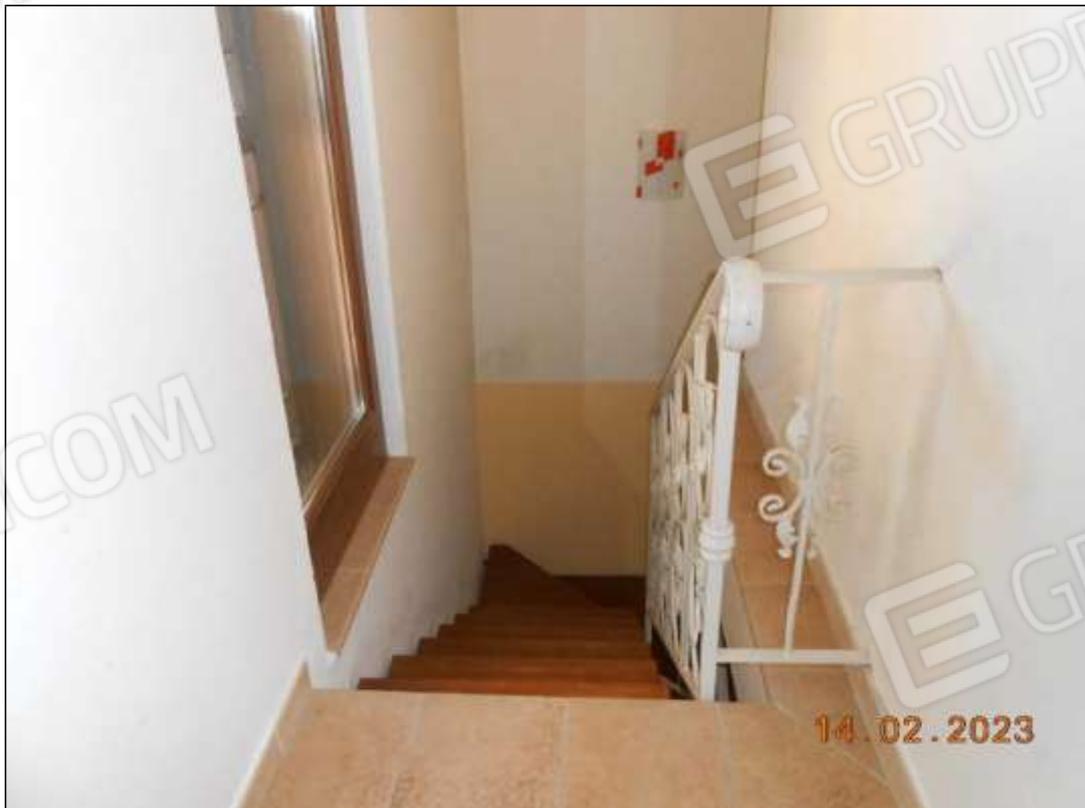
**FOTO N. 73** Vista ingresso del P.I.

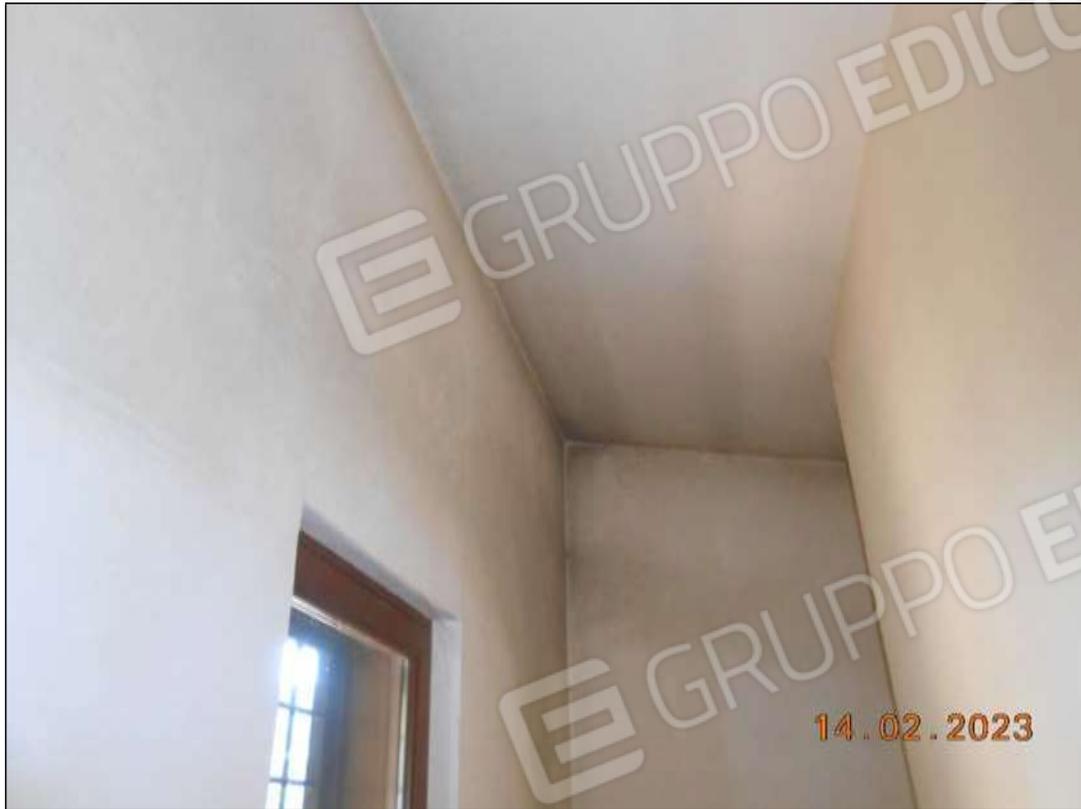
**FOTO N. 74** Vista scala interna di collegamento tra i piani. Si notano macchie di condensa e muffa di colore nero sulle pareti.

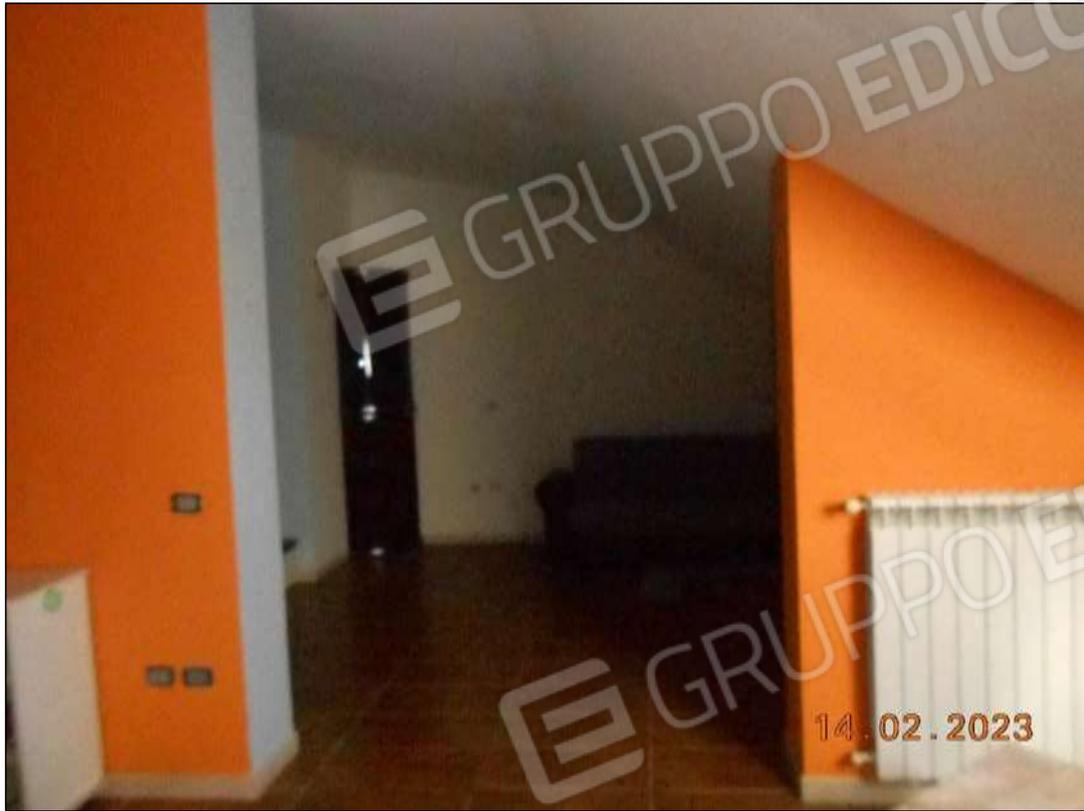
**FOTO N. 76** Vista interna del piano primo (mansarda).

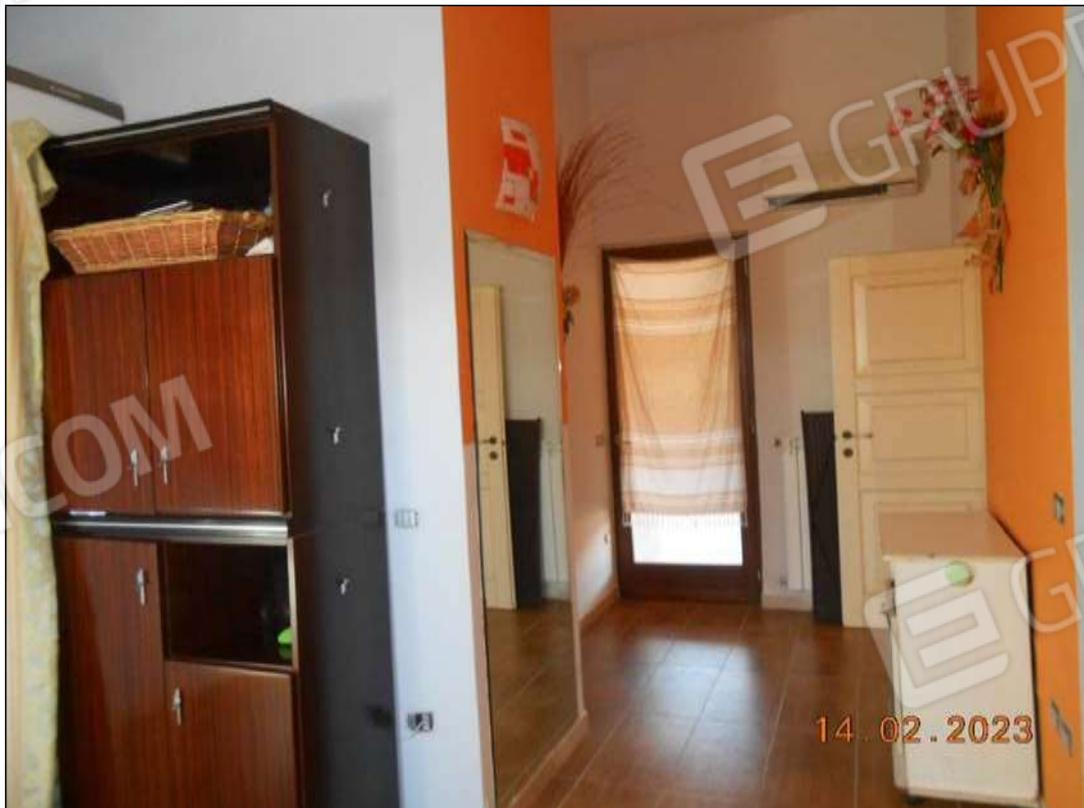
FOTO N. 77 Vista interna del piano primo (mansarda).

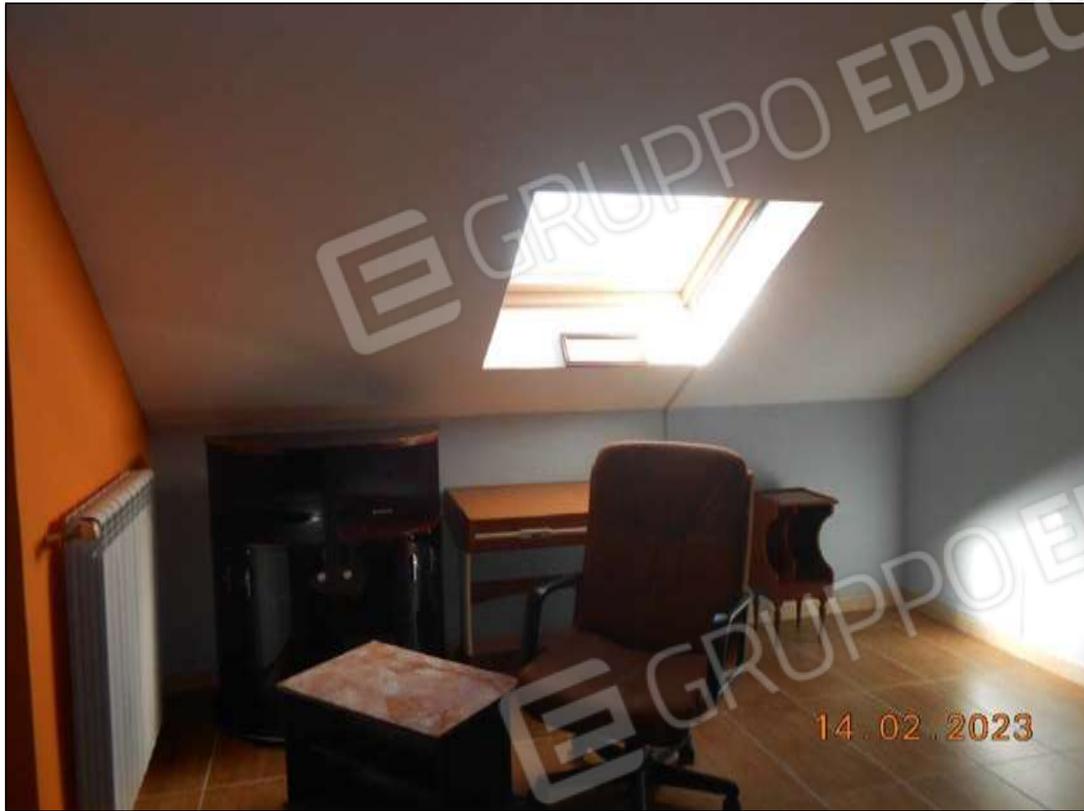
FOTO N. 78 Vista interna del piano primo (mansarda).

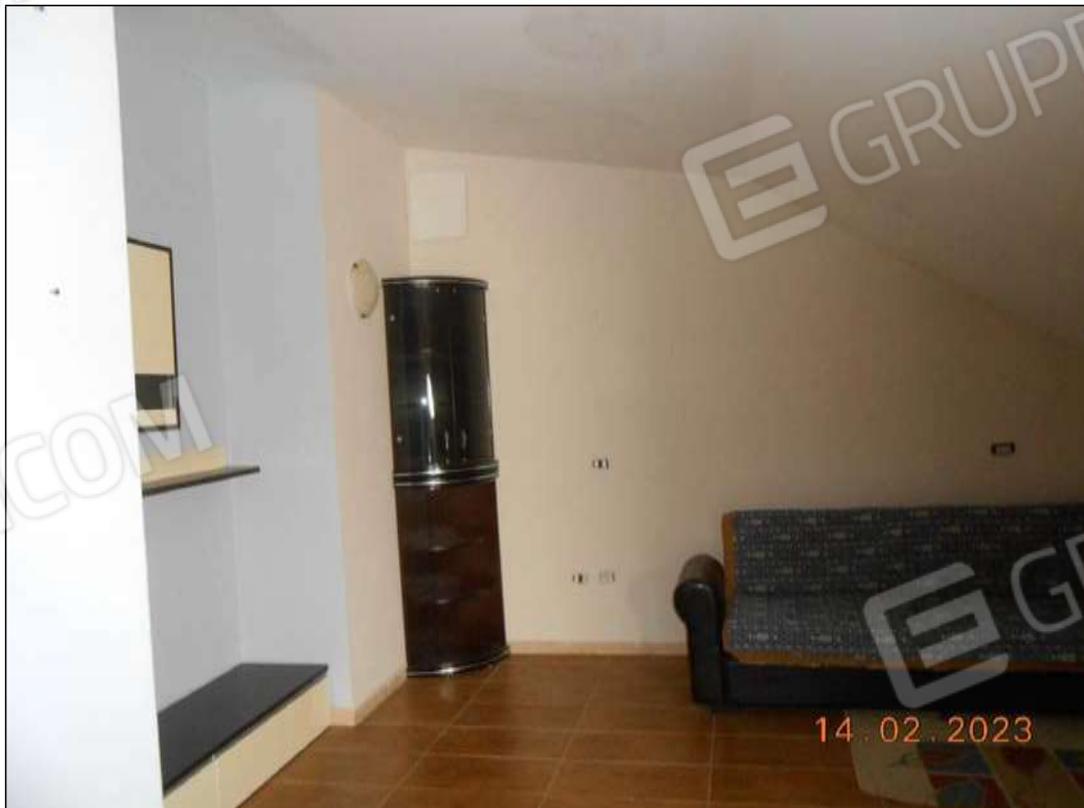
**FOTO N. 79** Vista interna del piano primo (mansarda).

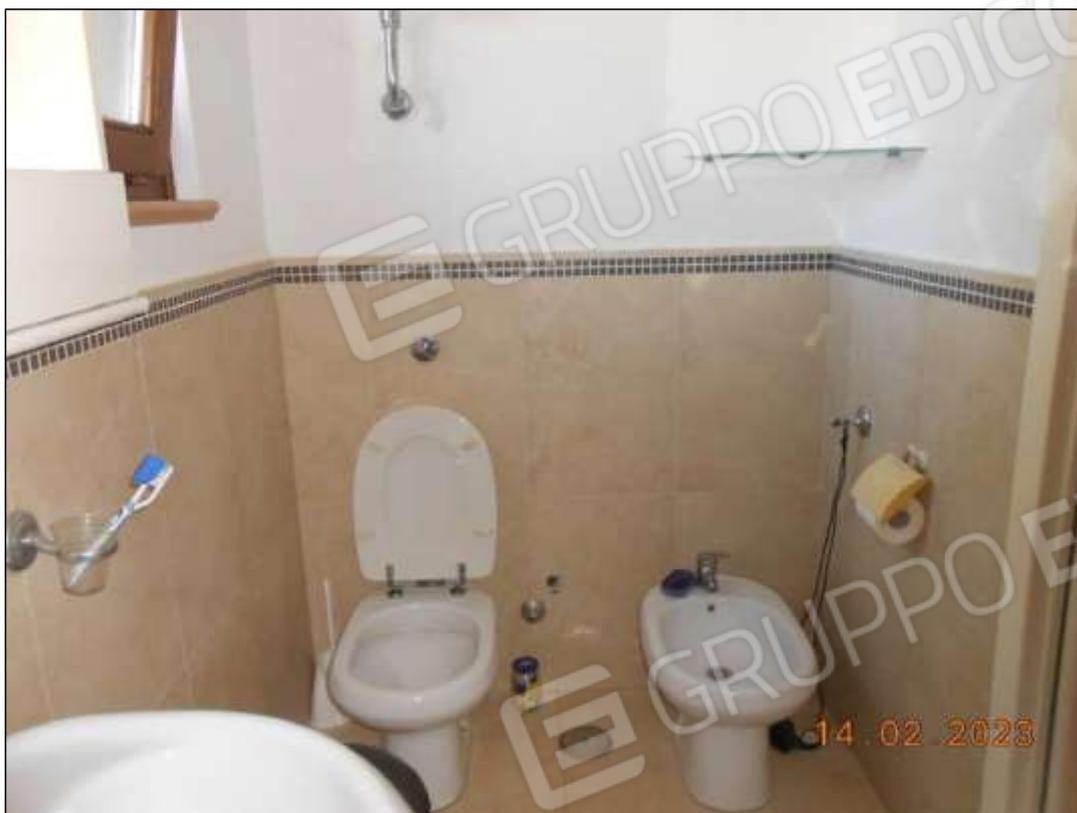
**FOTO N. 80** Vista interna del piano primo (mansarda).

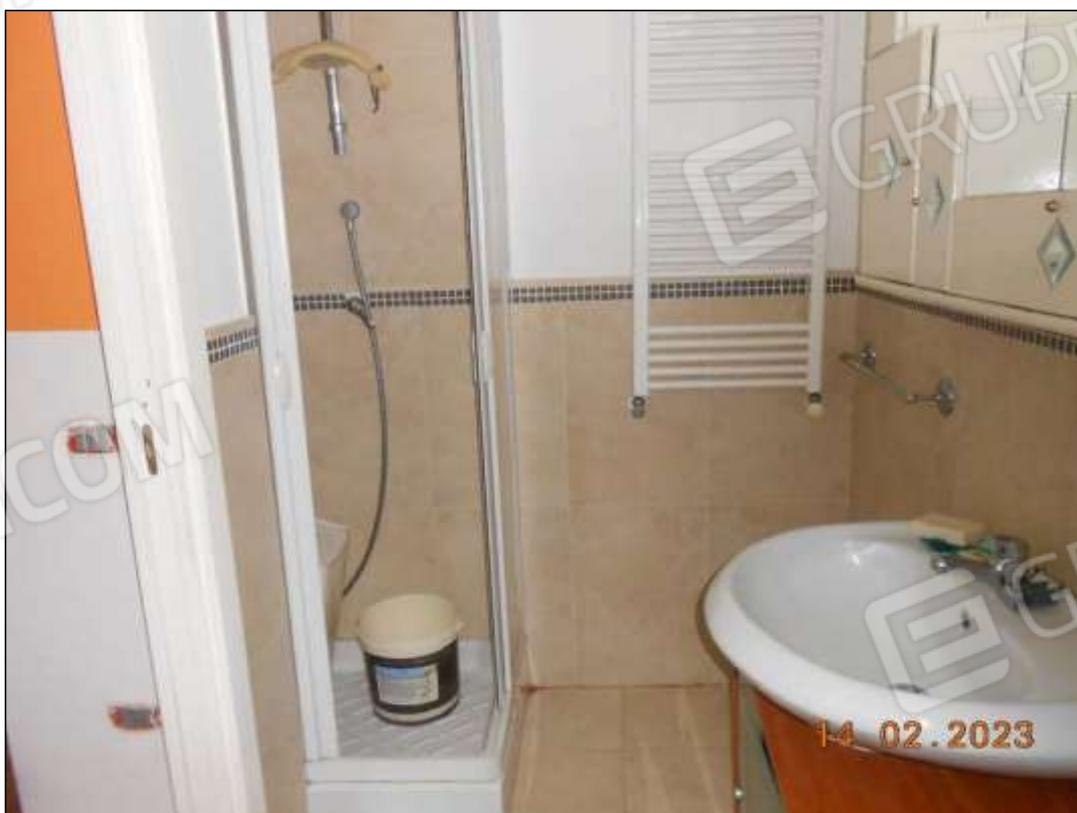
FOTO N. 81 Vista interna del piano primo (mansarda).

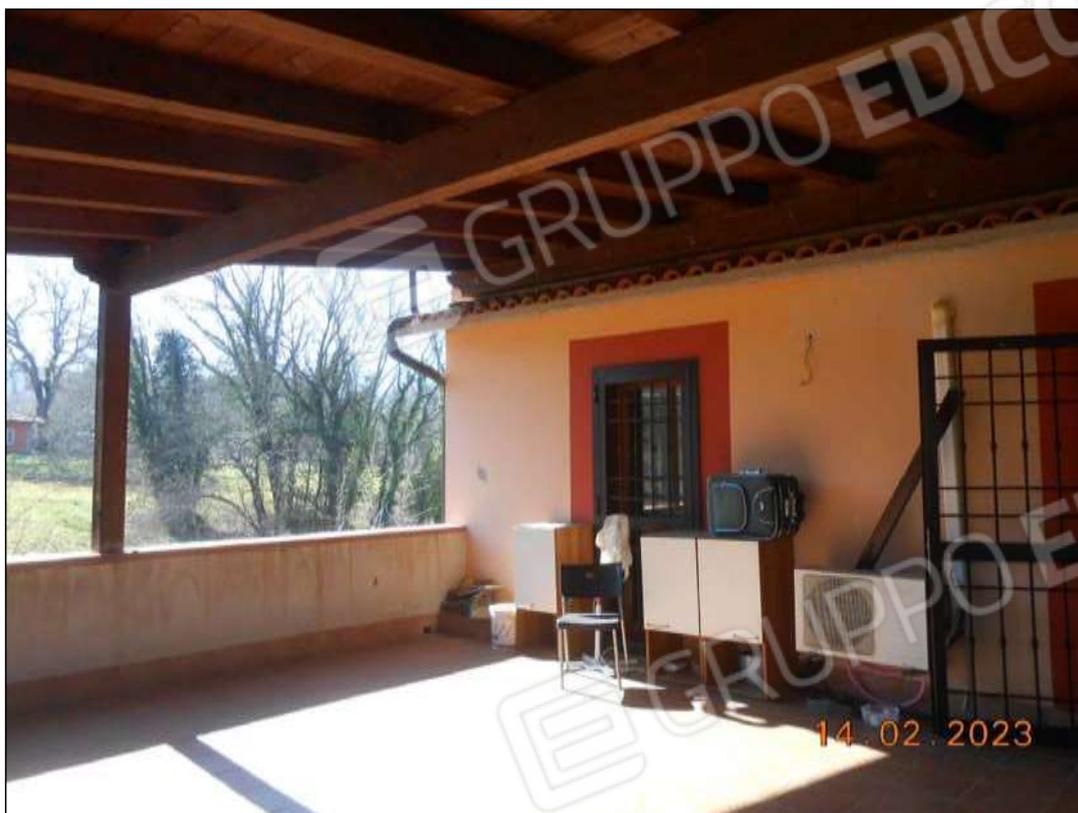
FOTO N. 82 Vista interna del piano primo (mansarda).

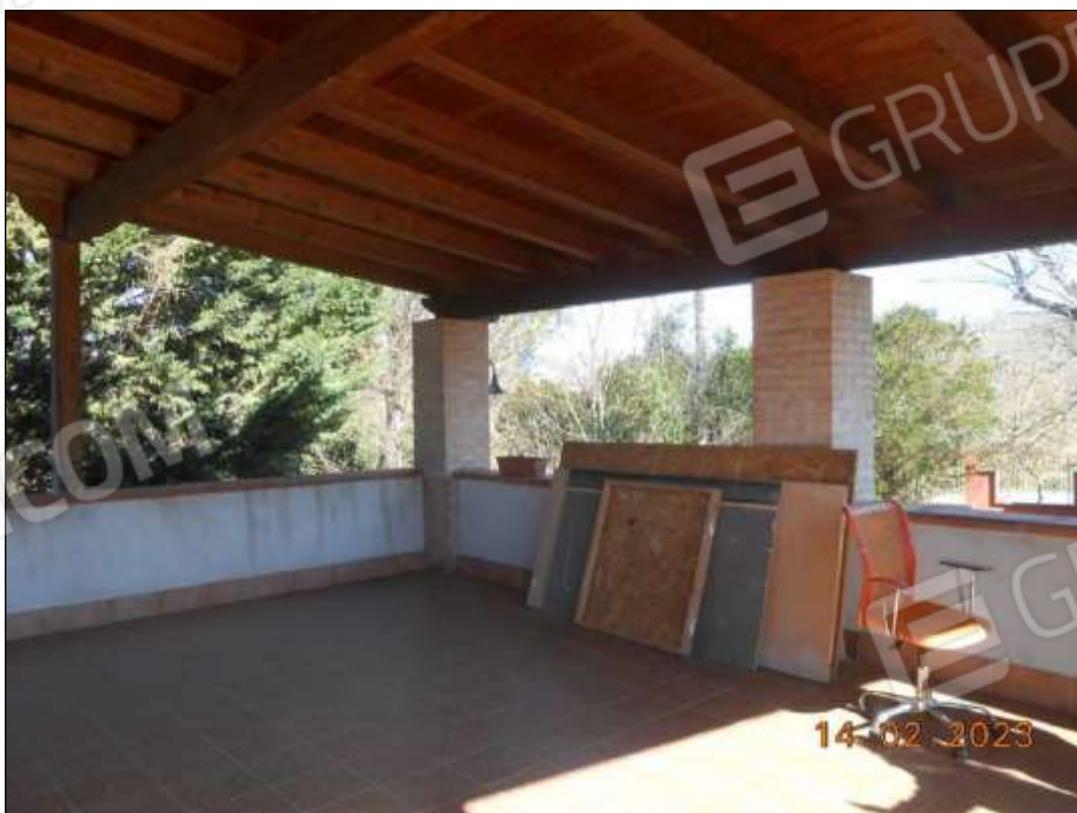
FOTO N. 83 Vista della terrazza coperta al piano primo (mansarda).

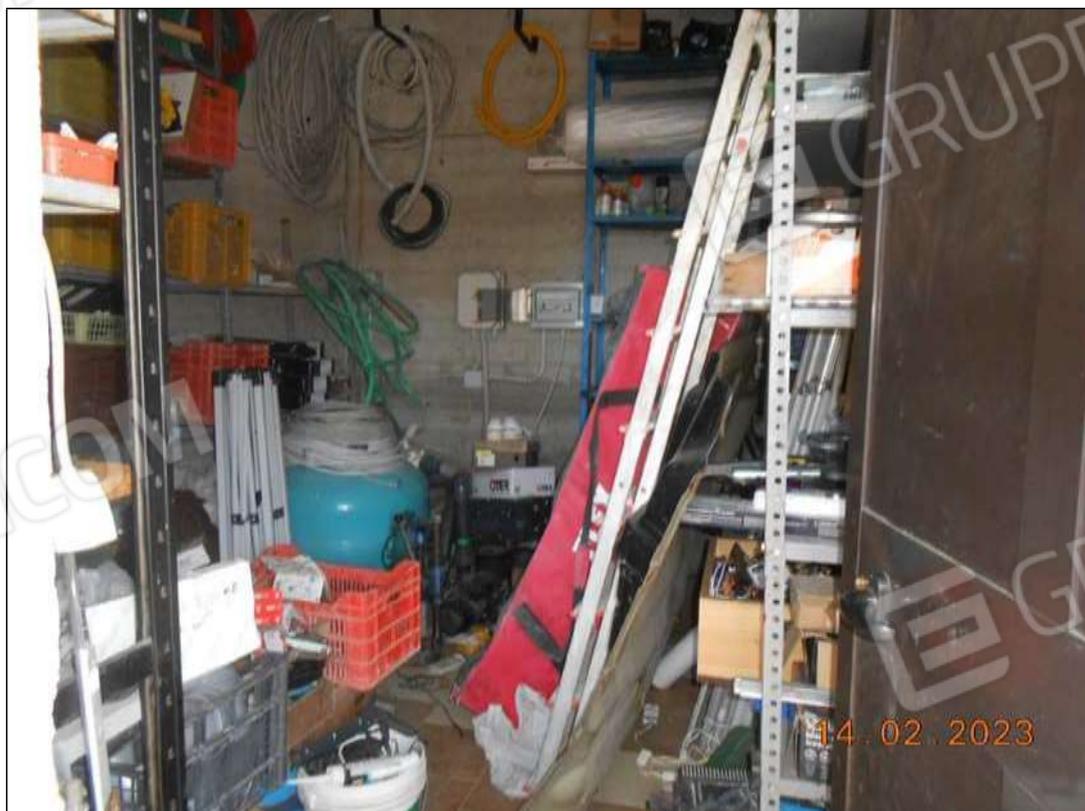
**FOTO N. 87** Vista interna del locale deposito abusivo p.IIa 1223.

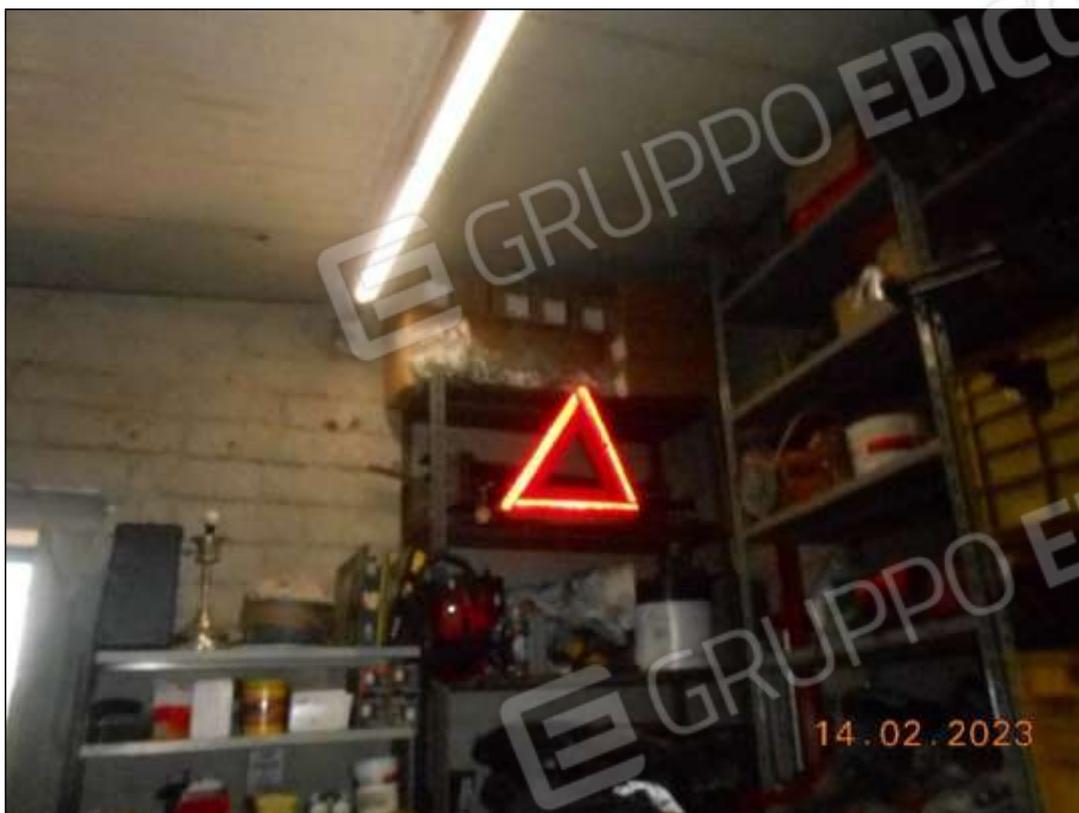
**FOTO N. 88** Vista interna del locale deposito abusivo p.IIa 1223.
